**Versuche über das Biege-
verhalten von vorgespannten
Platten ohne Verbund**

Bericht Nr. 7305-1, Juni 1975

Institut für Baustatik und Konstruktion
Eidgenössische Technische Hochschule Zürich

Zürich
Juni 1975

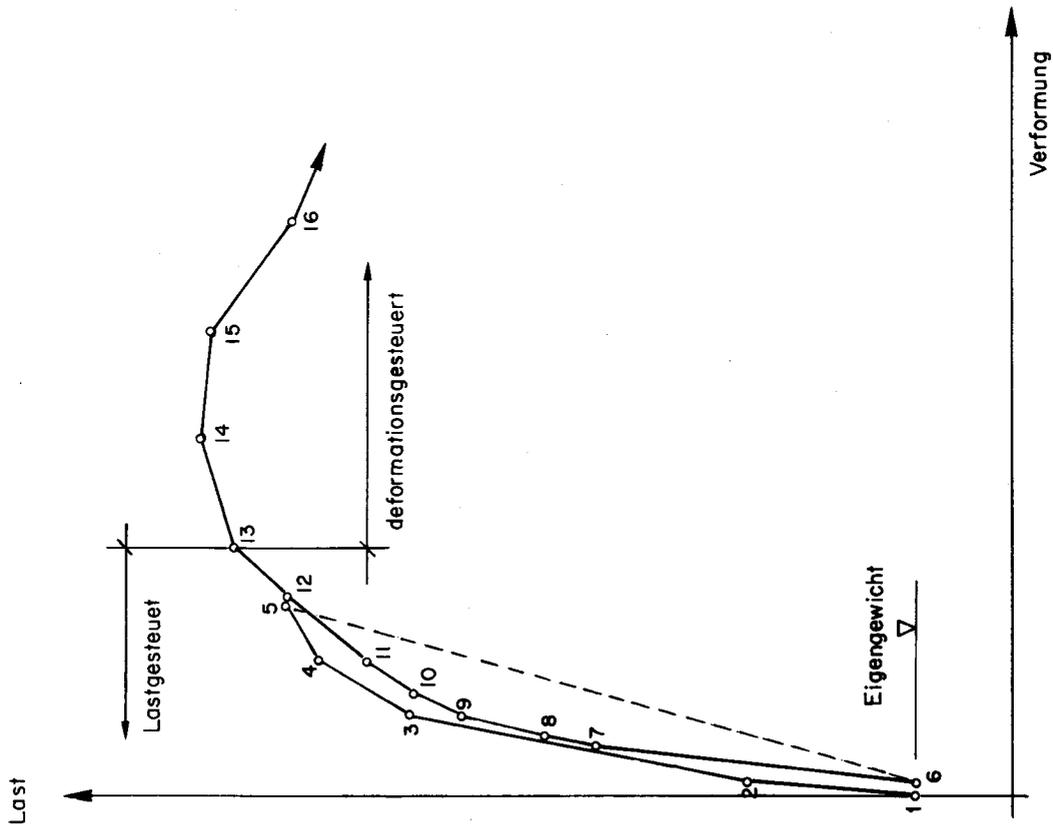
Bild 2 : Generelles Belastungsschema und Schema einer Laststufe

Bei allen Versuchen wurde der in Bild 2 festgehaltene Belastungsablauf angewendet. Zuerst wurde die Last jeweils um ein bestimmtes Inkrement gesteigert. Beim Auftreten der ersten Risse wurde eine erste Entlastung bis auf das Eigengewicht vorgenommen. Bei der Wiederbelastung wurde die Last im Bereich des Gebrauchszustandes mit kleinen Inkrementen gesteigert, und es wurden insbesondere sorgfältige Rissmessungen durchgeführt. Bei grösseren Durchbiegungen musste von der lastgesteuerten zur deformationsgesteuerten Belastung übergegangen werden (Verformungsinkrement). Weitere Entlastungen waren jeweils über Nacht vom ersten auf den zweiten Versuchstag nötig.

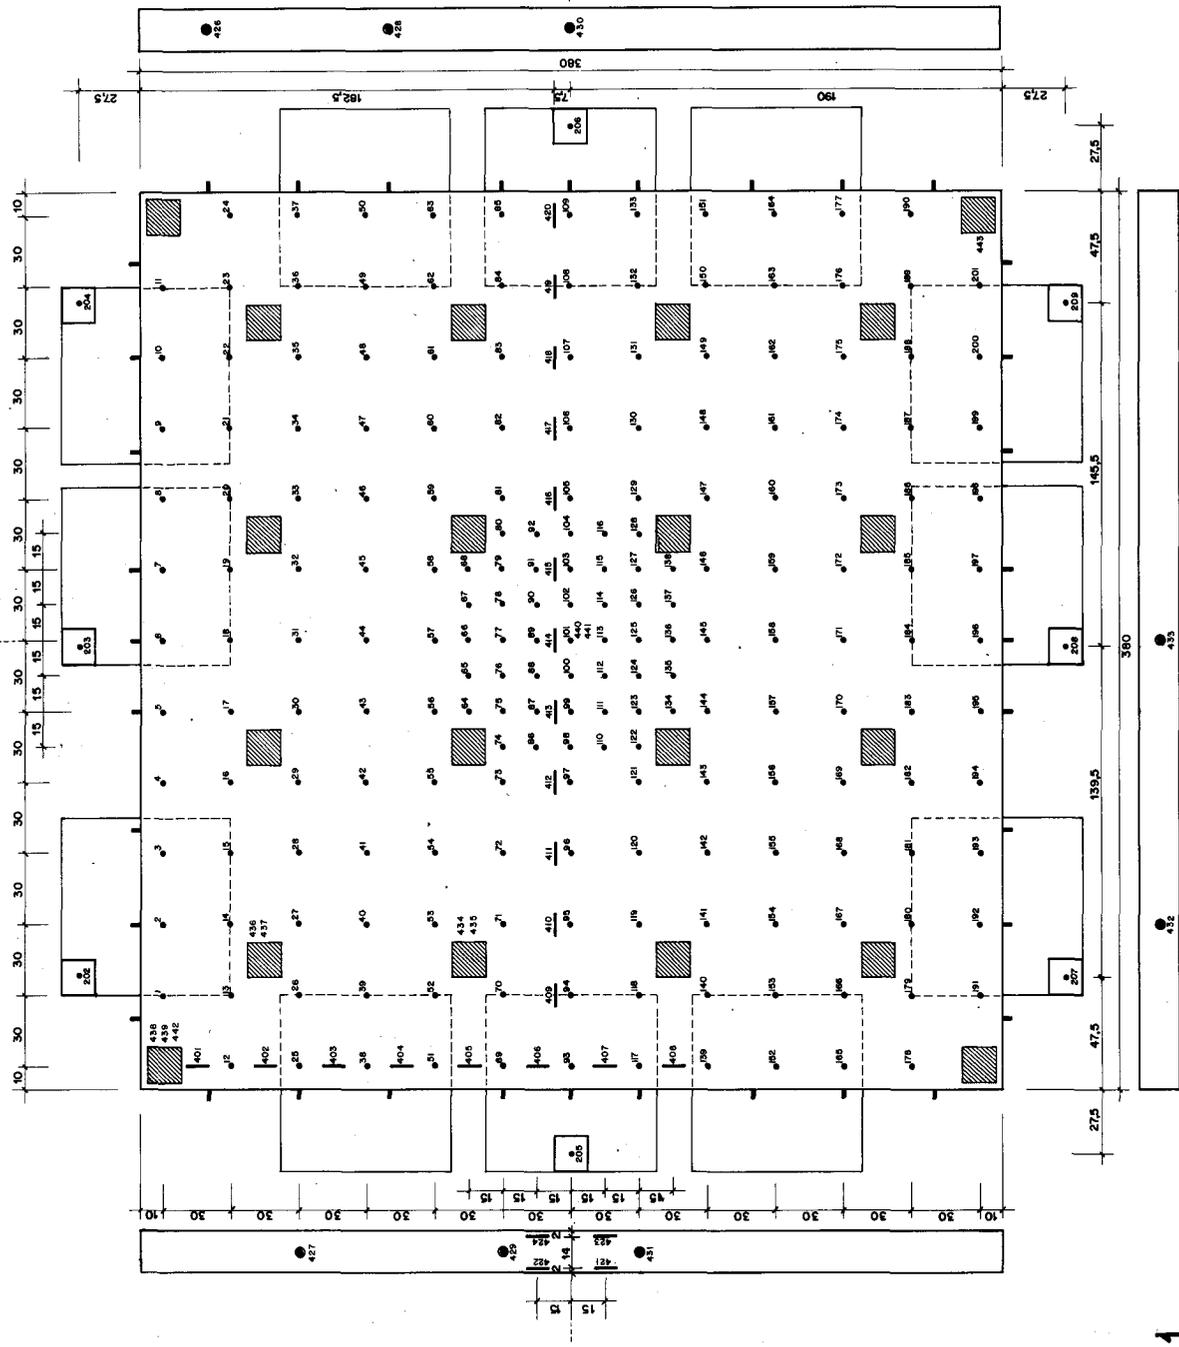
- 1 - 209 : Photogrammetriepunkte
- 401 - 424 : Betonstauchungen : Strain Gages
- 426 - 433 : Messdosen
- 434 - 439 : Kabelkräfte : Strain Gages
- 440 : Zugstangen
- 441 : Mittendurchbiegung : mechanisch
- 442, 443 : Mittendurchbiegung : elektronisch
- 444 : Eckendurchbiegung : elektronisch

Bild 15 : Messstellenplan Platte P 1

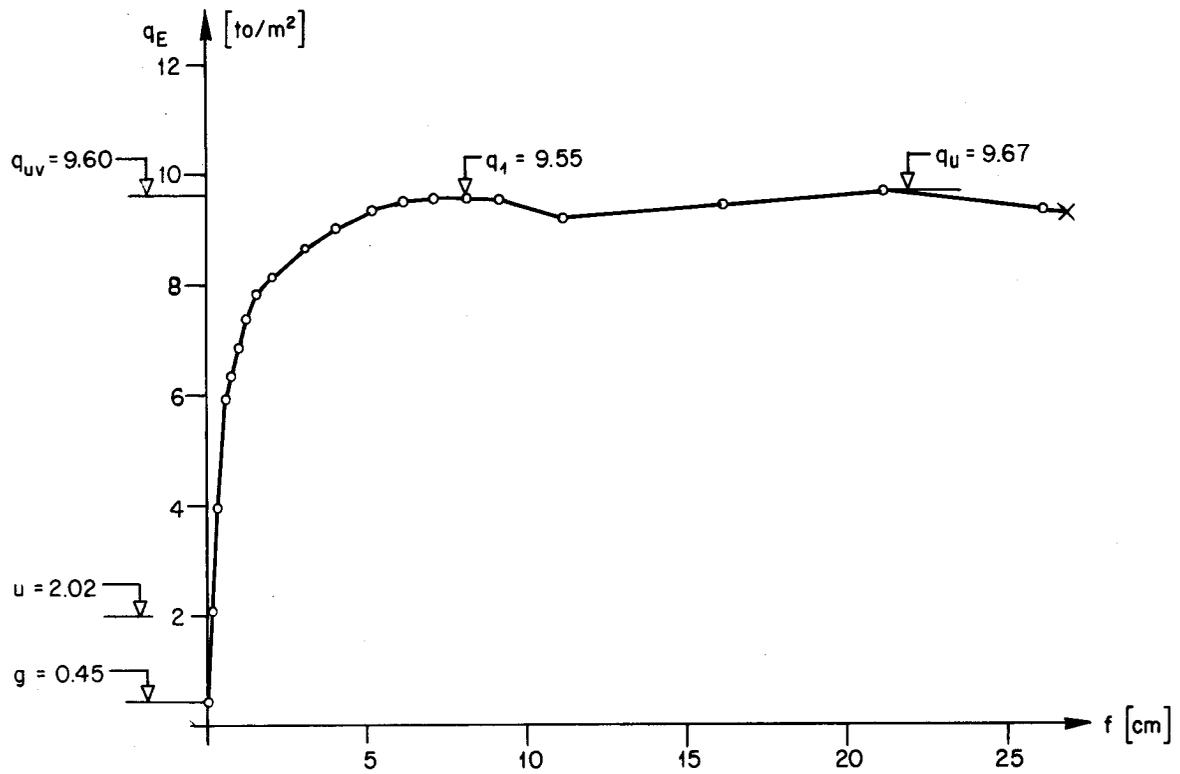
Bild 18 : Belastung Platte P1 in Funktion der Mittendurchbiegung

Der Belastungsablauf dieses Versuches ist in Tabelle 5 und in den Bildern 18 und 19 wiedergegeben. Nach einem ersten elastischen Teil wurde die Belastungs-Durchbiegungskurve ab Mittendurchbiegungen von etwa 0.6 cm (Belastung um 6 to/m^2) immer flacher und erreichte bei 8 cm ein erstes relatives Lastmaximum von 9.55 to/m^2 . Bei 11 cm Mittendurchbiegung trat ein geringer Lastabfall ein - ein Durchschlagen konnte nicht so ausgeprägt beobachtet werden. Die Platte trug bei 16 cm die maximale Last von 9.67 to/m^2 und kam bei über 26 cm durch Reißen der Litzen zu Bruch.

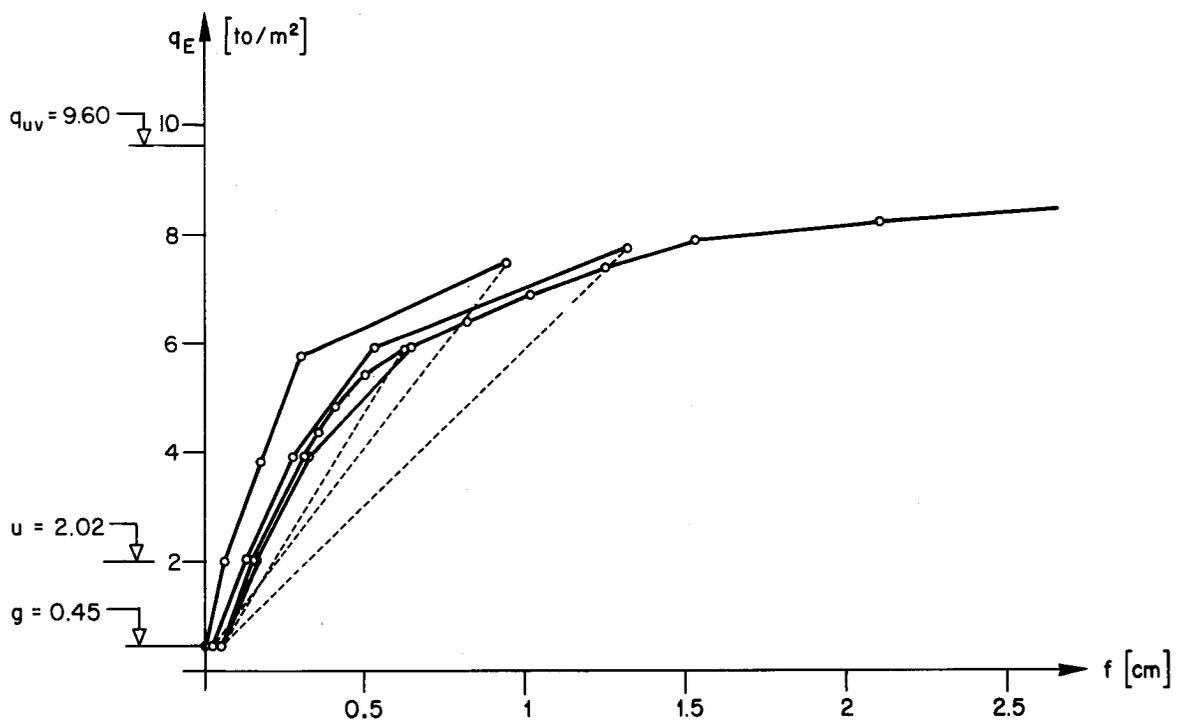
Bild 19 : Belastung Platte P1 in Funktion der Mittendurchbiegung
(Anfangsbereich)

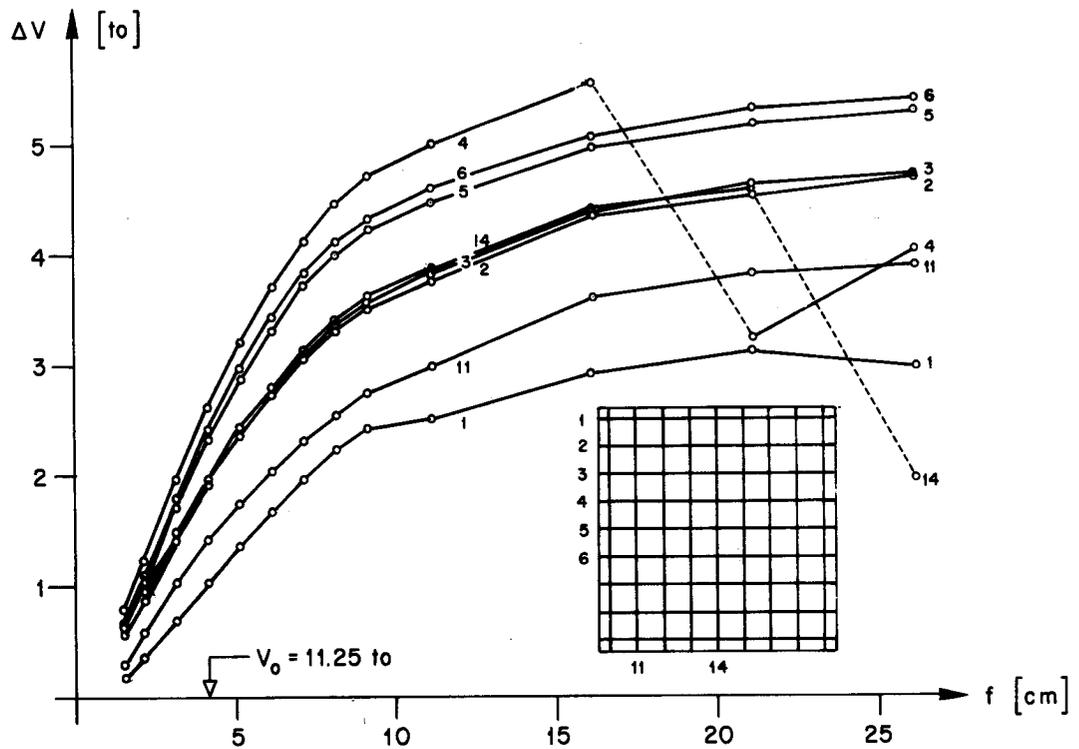
Bild 20: Kabelkraftzuwachs Platte P1 in Funktion der Mittendurchbiegung

Bild 20 zeigt ein kontinuierliches, aber unterschiedlich starkes Anwachsen aller gemessener Kabelkräfte mit zunehmender Durchbiegung. Der Zuwachs war erwartungsgemäss bei den mittleren Kabeln am grössten und bei den Randkabeln am kleinsten. Nach dem unmittelbar aufeinanderfolgenden Reissen dreier mittlerer Litzen wurde der Versuch bei 26.75 cm Mittendurchbiegung abgebrochen. Der bei den Laststufen 37 bzw. 38 beobachtete Kraftabfall der Litzen 4 und 14 um etwa 2.5 to ist möglicherweise auf den Bruch eines der sieben Litzendrähte oder auf einen Schlupf in der am Litzenende aufgestauchten Presshülse zurückzuführen.

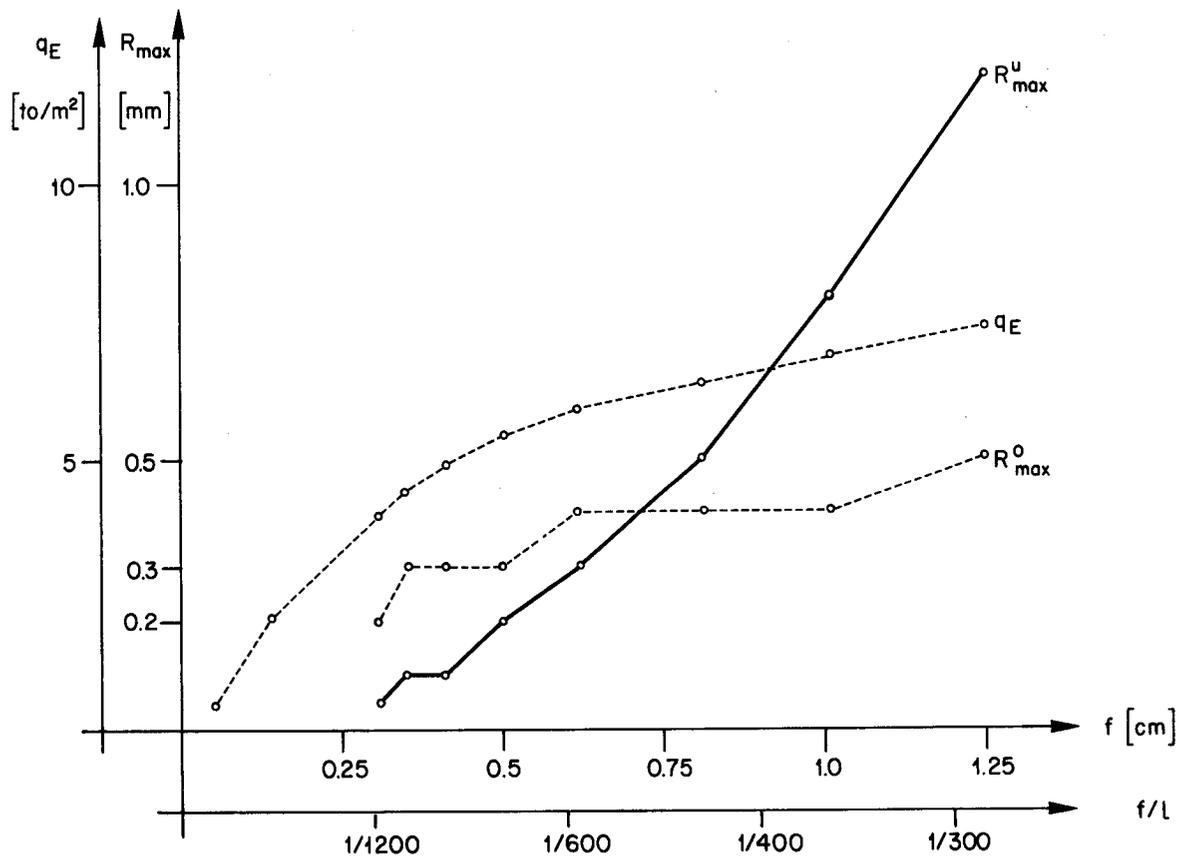
Bild 21: Maximale Rissweiten und Belastung Platte P1 in Funktion der Mittendurchbiegung

Bei den nachfolgenden Lastzyklen öffneten und schlossen sich die Risse kontinuierlich, und die experimentelle Risslast stimmte mit der theoretischen sehr gut überein (vgl. Bild 21 und Tabelle 11).

Bild 21 dokumentiert das Rissverhalten der Platte P 1 bei kleinen Durchbiegungen (Gebrauchszustand). Zum Vergleich ist noch die aufgebrachte Belastung angegeben. Interessant ist der Vergleich der maximalen Rissweite an Plattenunterseite mit den entsprechenden Kurven der Plattenstreifen, wie er in den Bildern 78 und 79 durchgeführt worden ist. Die Kurven der Platte P 1 liegen in beiden Darstellungen zwischen denen der Plattenstreifen PS 2 (mittlere seitliche Haltung) und PS 3 (einfacher Balken).

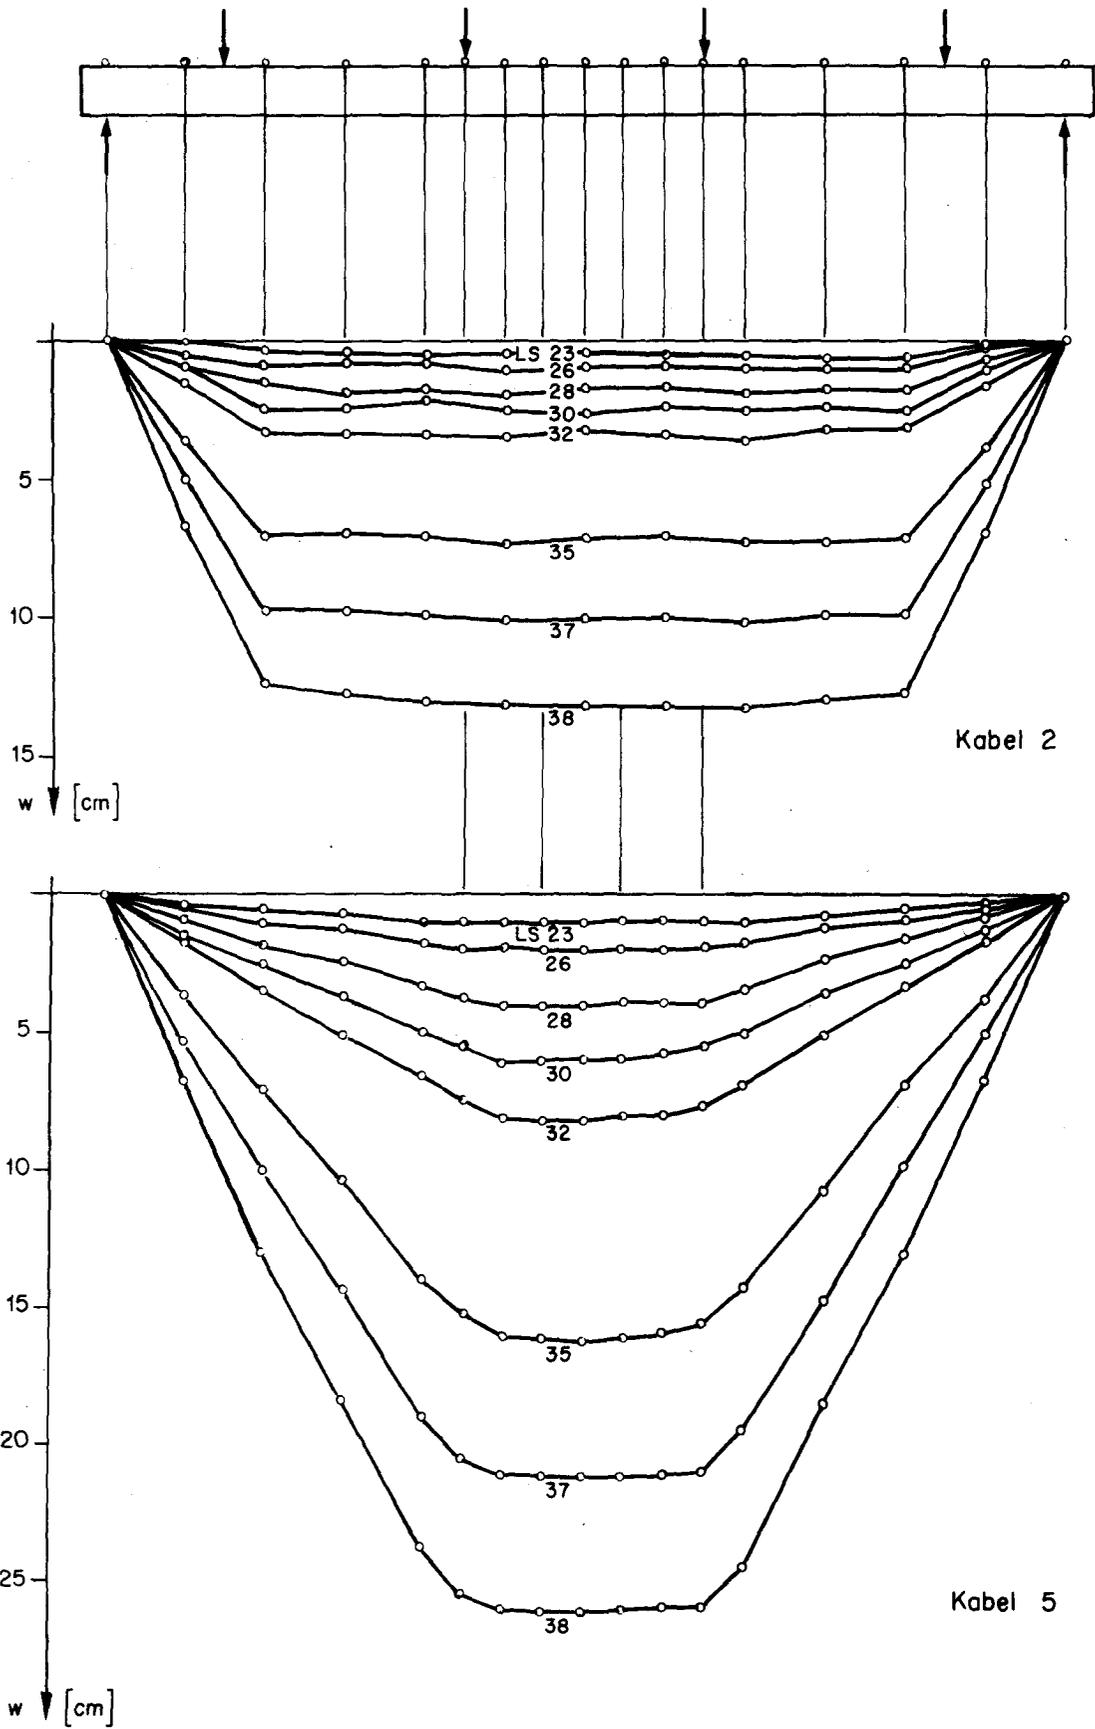
Bild 22 : Verlauf der Durchbiegungen Platte P1 entlang Kabel 2 und 5

In Bild 22 ist der Durchbiegungsverlauf in zwei charakteristischen Schnitten entlang den Kabeln 2 und 5 dargestellt. Aus der anfänglich stetig gekrümmten Durchbiegungsform entwickelte sich immer ausgeprägter ein symmetrischer Mechanismus in Form eines Pyramidenstumpfes mit einem quadratischen Mittelteil innerhalb der innersten Lasteinleitungspunkte. Das Aufgehen eines kreisförmigen Risses an der Plattenunterseite bei Laststufe 35 (vgl. Bild 28) hatte an der Oberseite eine geringe Vergrösserung des quadratischen Mittelteiles zur Folge und führte zu sichtbaren Betonstauchungen beim Uebergang von diesem zu den geneigten äusseren Plattenteilen (vgl. Bild 29). Bei den Laststufen 37 und 38 traten neue Risse knapp innerhalb der äusseren Belastungspunkte auf (vgl. Bild 26). Damit ergab sich noch ein leichter Knick in den vorher ebenen seitlichen Plattenteilen.

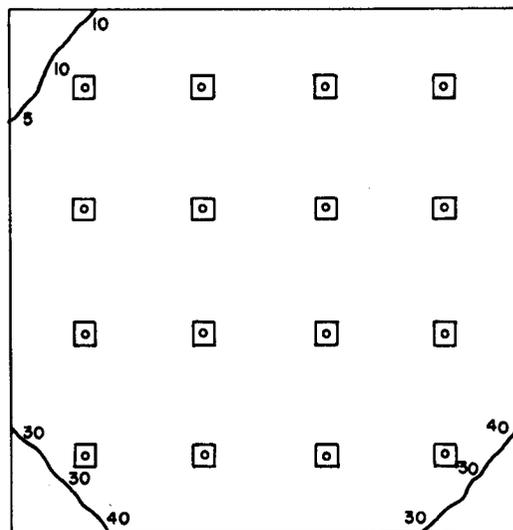
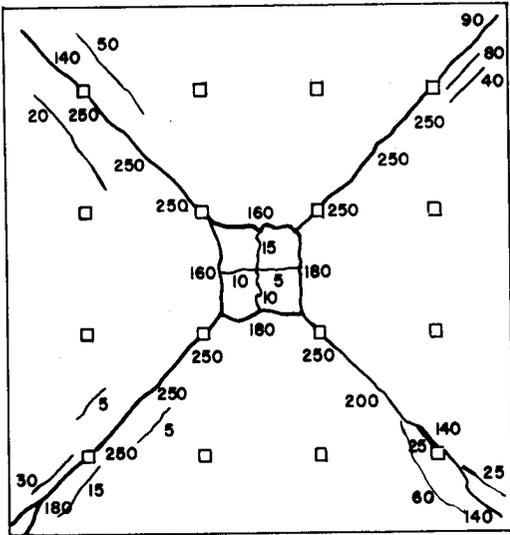
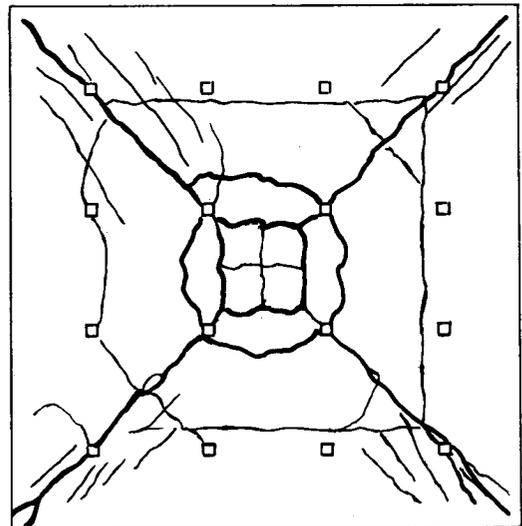
Bild 25 : Rissbilder Platte P 1 (Rissweiten in 1/100 mm)

Bild 26 : Rissbilder Platte P 1 (Rissweiten in 1/100 mm)

Die Messstellen 413 und 415 lagen über den an der Plattenunterseite ein Quadrat von ca. 60 cm Seitenlänge bildenden Rissen (vgl. Bild 25). Die Stauchungen an diesen beiden Messstellen wuchsen bis zur Laststufe 33 ($f = 9.14$ cm) stetig an, während alle anderen Messungen im Mittelschnitt praktisch auf einem bald ($f = 1.53$ cm) erreichten Wert verharrten. Mit dem Auftreten des wiederholt erwähnten Kreisrisses bei Laststufe 35 verlagerte sich das Rotationszentrum nach aussen, was zu grösseren Stauchungen an den Messstellen 412 und 416 sowie zu sichtbaren Aufstauchungen längs den Seiten eines Quadrates von ca. 105 cm Seitenlänge Anlass gab (vgl. Bild 27 c). Der bei den Laststufen 37 und 38 sich ausbildende leichte Knick entlang den äusseren 12 Belastungspunkten schlug sich im Anwachsen der entsprechenden Betonstauchungen nieder (Messstellen 410 und 418).

Die Bilder 25 und 26 geben einen Ueberblick über den Verlauf und die Grösse der Risse.

Die ersten Risse an der Plattenunterseite öffneten sich entlang den Diagonalen und einem quadratischen Netz innerhalb der vier mittleren Lasteinleitungspunkte. An der Oberseite ergaben sich bei den Ecken senkrecht zu den Plattendiagonalen verlaufende Risse. Die Differenz zwischen der in Tabelle 11 aufgeführten theoretischen Risslast und dem bei Laststufe 4 experimentell festgestellten Wert ist einerseits mit dem in

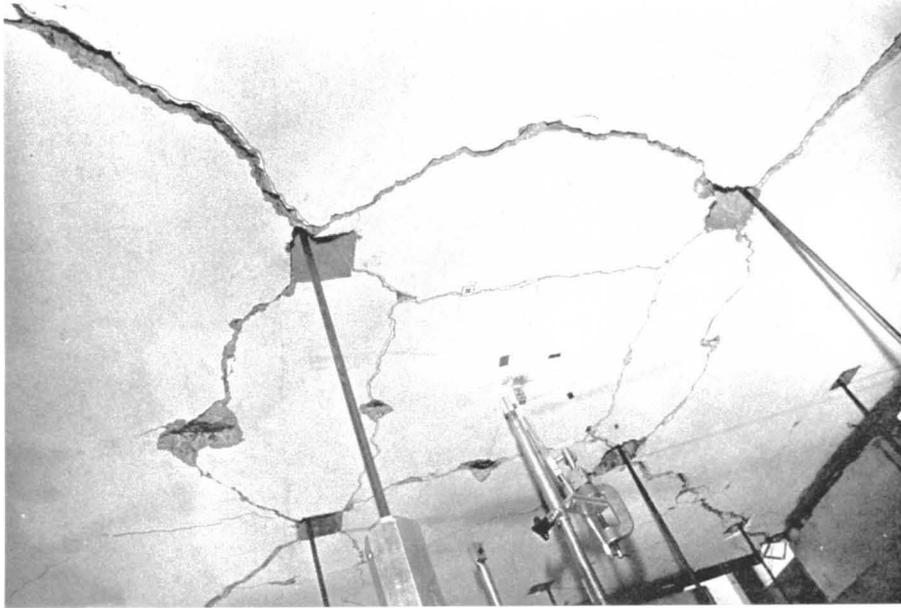
Bild 28: Bruchmechanismus Platte P1 (Unterseite)

Mit grösseren Durchbiegungen ergab sich eine leichte Fächerausbildung in den Ecken, und die maximale Rissweite in den Diagonalen nahm proportional zur Mittendurchbiegung zu. Der bei Laststufe 35 entstandene Kreisriss und die bei den Laststufen 37 und 38 sich entwickelnden Risse entlang den äusseren 12 Belastungspunkten wurden bereits weiter oben beschrieben (vgl. Bild 28).

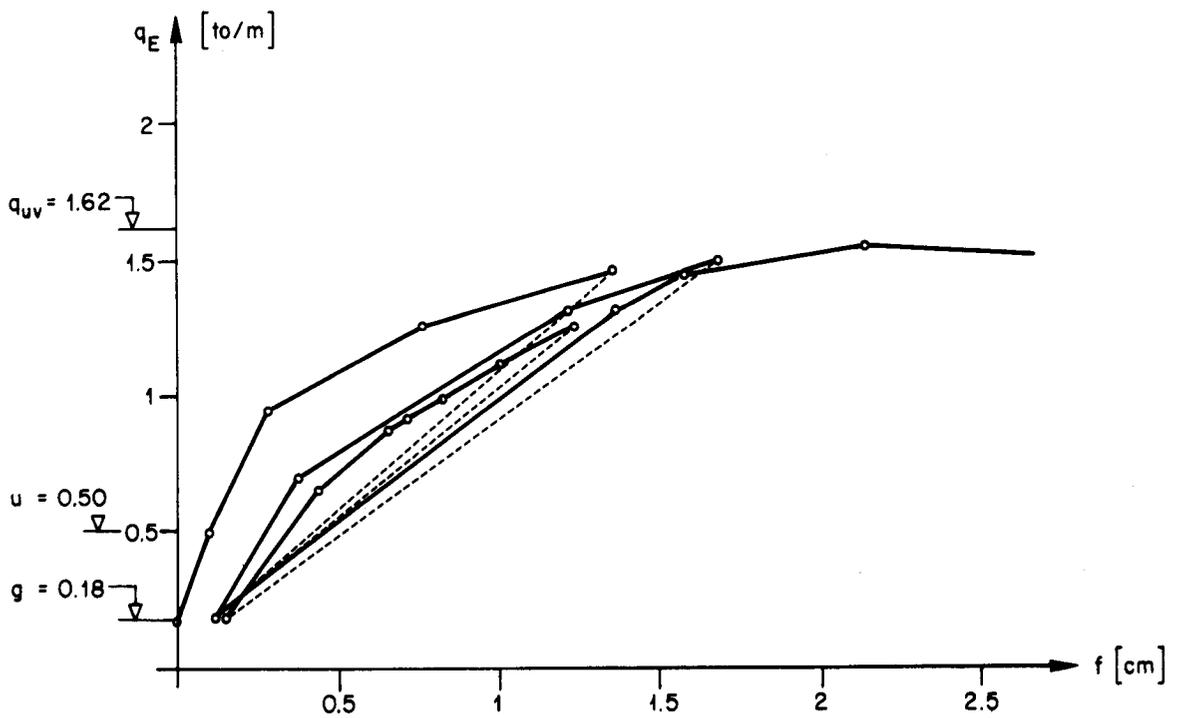
Bild 31 : Belastung Plattenstreifen PS 1 in Funktion der Mittendurchbiegung (Anfangsbereich)

Wie aus Bild 31 ersichtlich ist, wurde der Plattenstreifen PS 1 zweimal bis über die Risslast hinaus belastet und entlastet. Man sieht, dass sich die Biegesteifigkeit vor allem vom ersten Lastanstieg, bei dem der Plattenstreifen ungerissen war, zum zweiten Anstieg bei gerissenem Plattenstreifen am stärksten verringerte. Beim zweiten und dritten Lastanstieg änderte sich die Biegesteifigkeit nur mehr unmerklich. Darum wurden die Plattenstreifen PS 2 bis PS 5 nur mehr einmal über die Risslast hinaus belastet und entlastet.

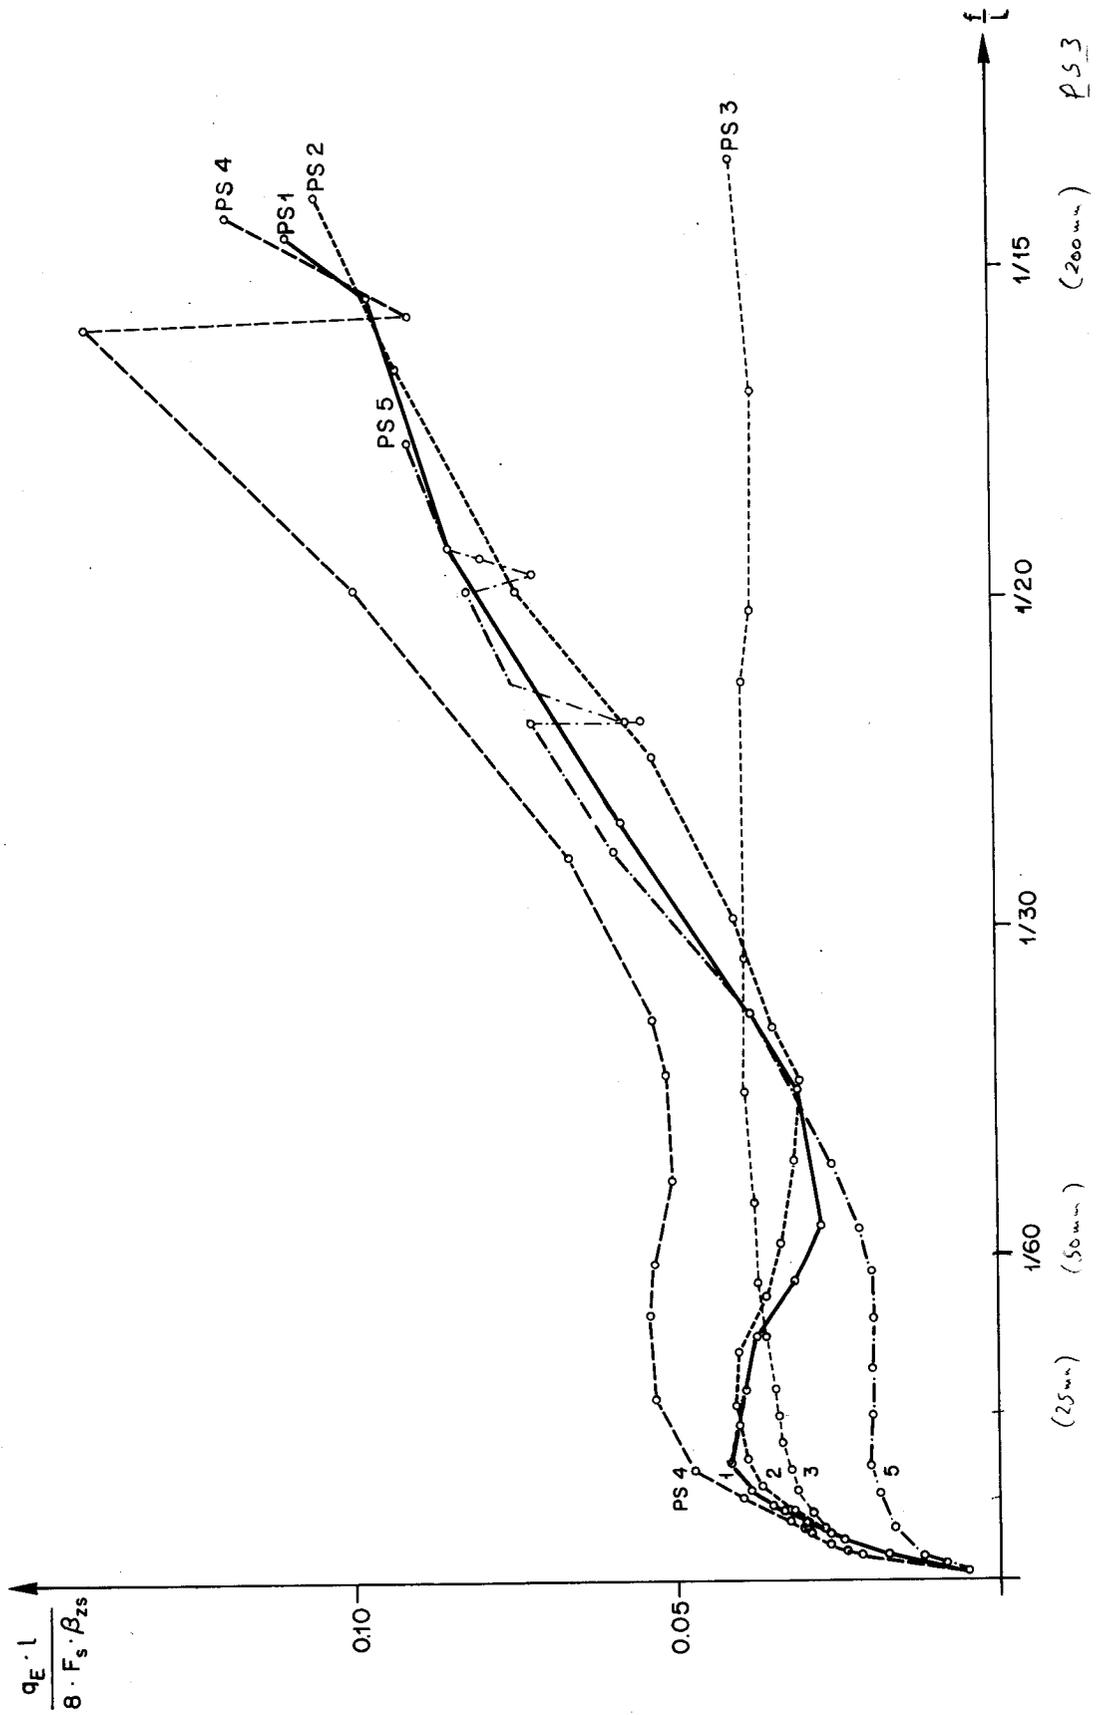
Bild 40 : Belastung Plattenstreifen PS 1 bis PS 5 in Funktion der Durchbiegung

Bei allen fünf Plattenstreifenversuchen konnte das ganze Spektrum der Traggeschichte beobachtet werden: Gebrauchszustand, Grenzzustand bezüglich Verformungen und Risse sowie Grenzzustand Bruch. In den Tabellen 6 bis 10 sind für alle Laststufen die Mittendurchbiegungen, die Anfangs- und Endlasten, die Horizontalkräfte resp. beim PS 3 die Horizontalverschiebungen zusammengestellt. Die Bilder 30 bis 39 zeigen die Endlasten in Funktion der Mittendurchbiegung. Für jeden Versuch wurden der ganze Verlauf mit dem letzten Lastanstieg, d.h. nach ein- oder mehrmaligem Entlasten (Bilder 30, 32, 34, 36, 38) und der Anfangsbereich mit sämtlichen Laststufen (Bilder 31, 33, 35, 37, 39) getrennt aufgetragen. Die Last-Durchbiegungskurven aller Versuche sind in Bild 40 zusammengestellt.

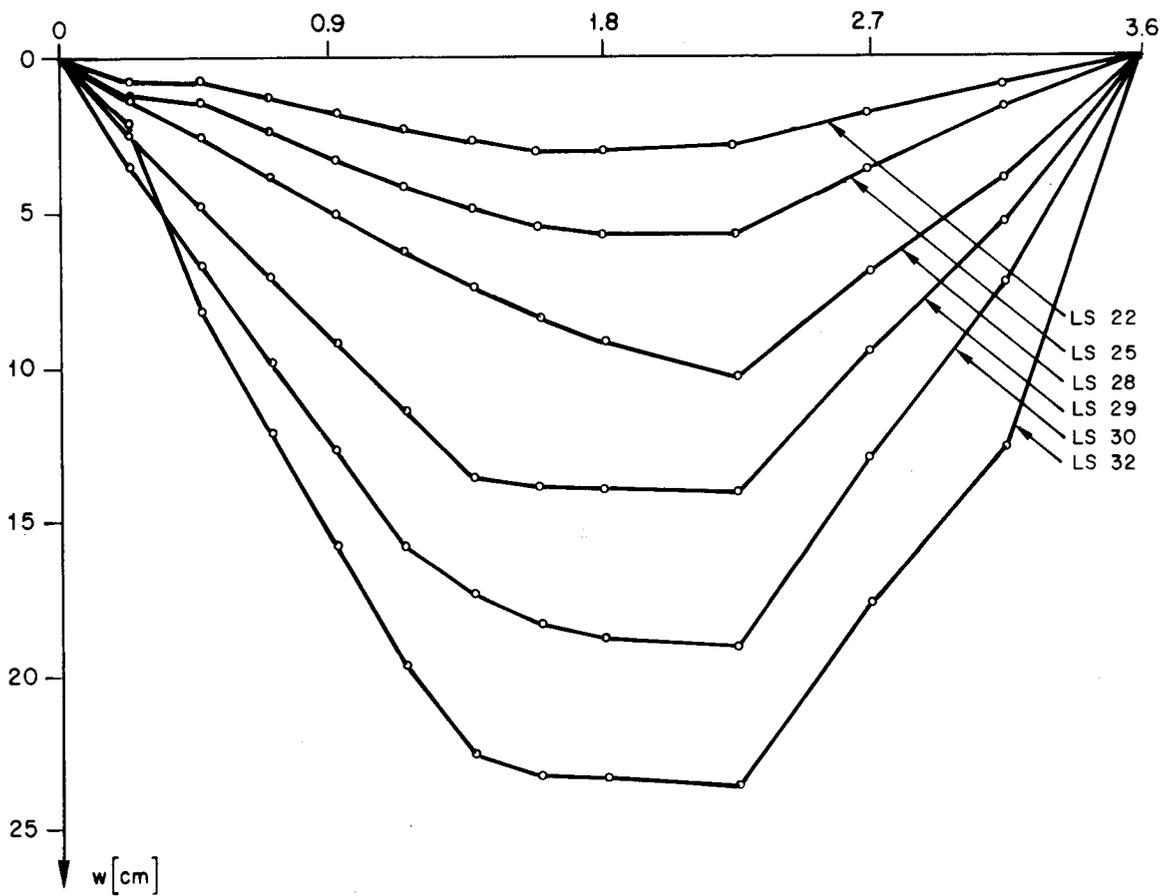
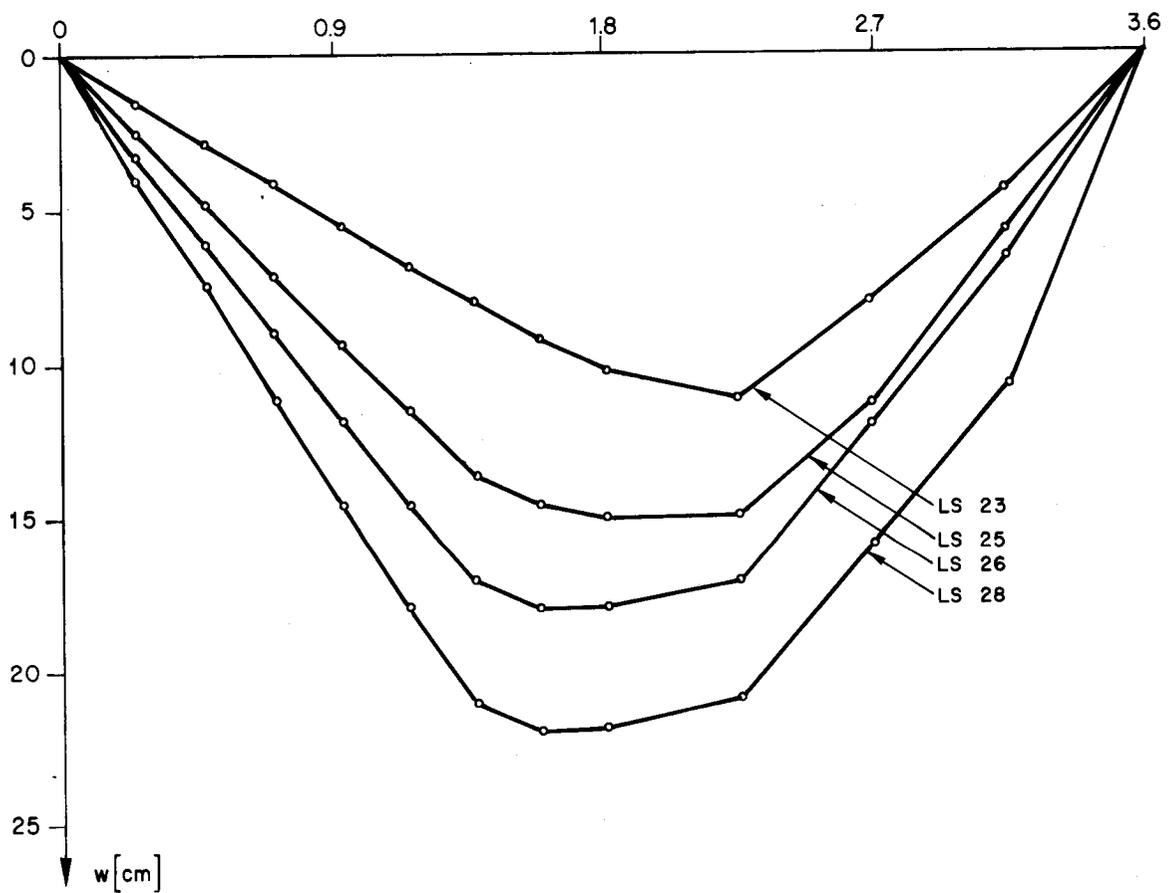
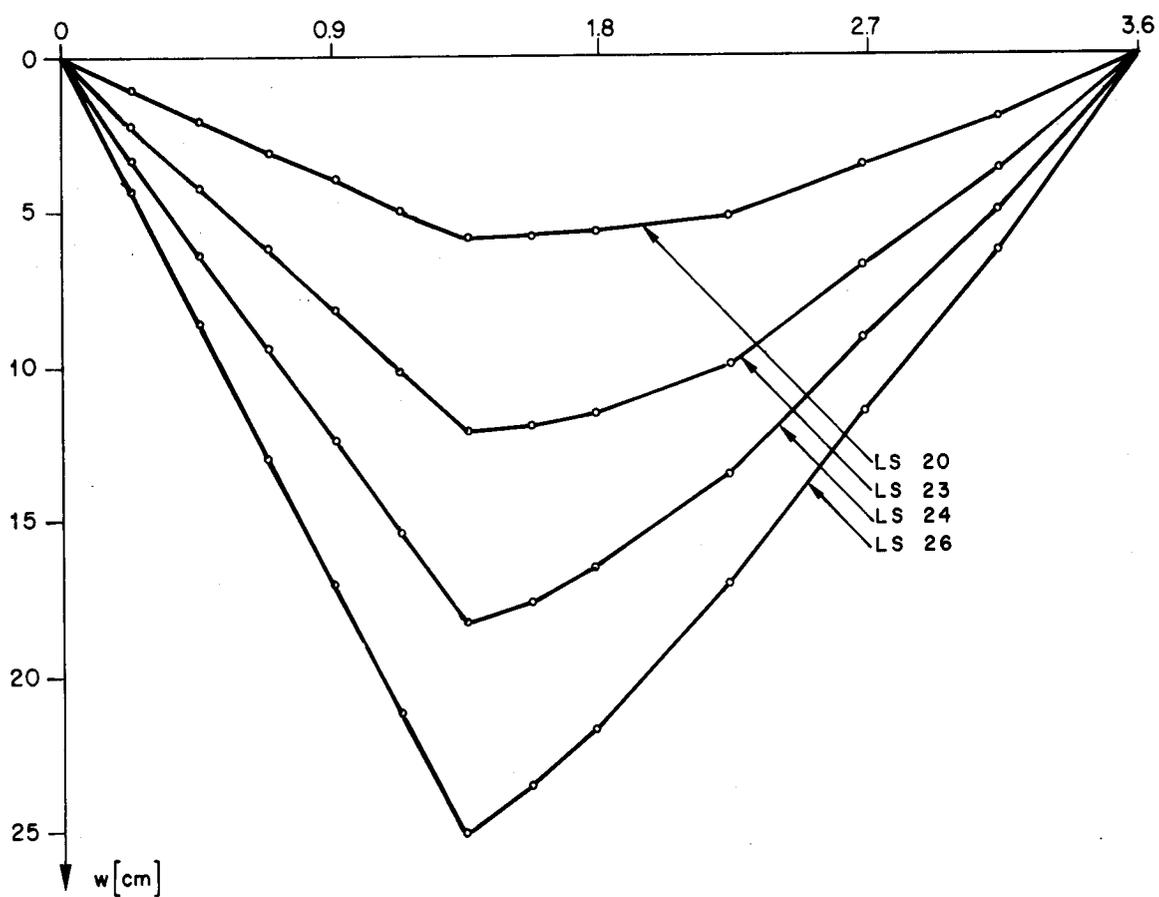
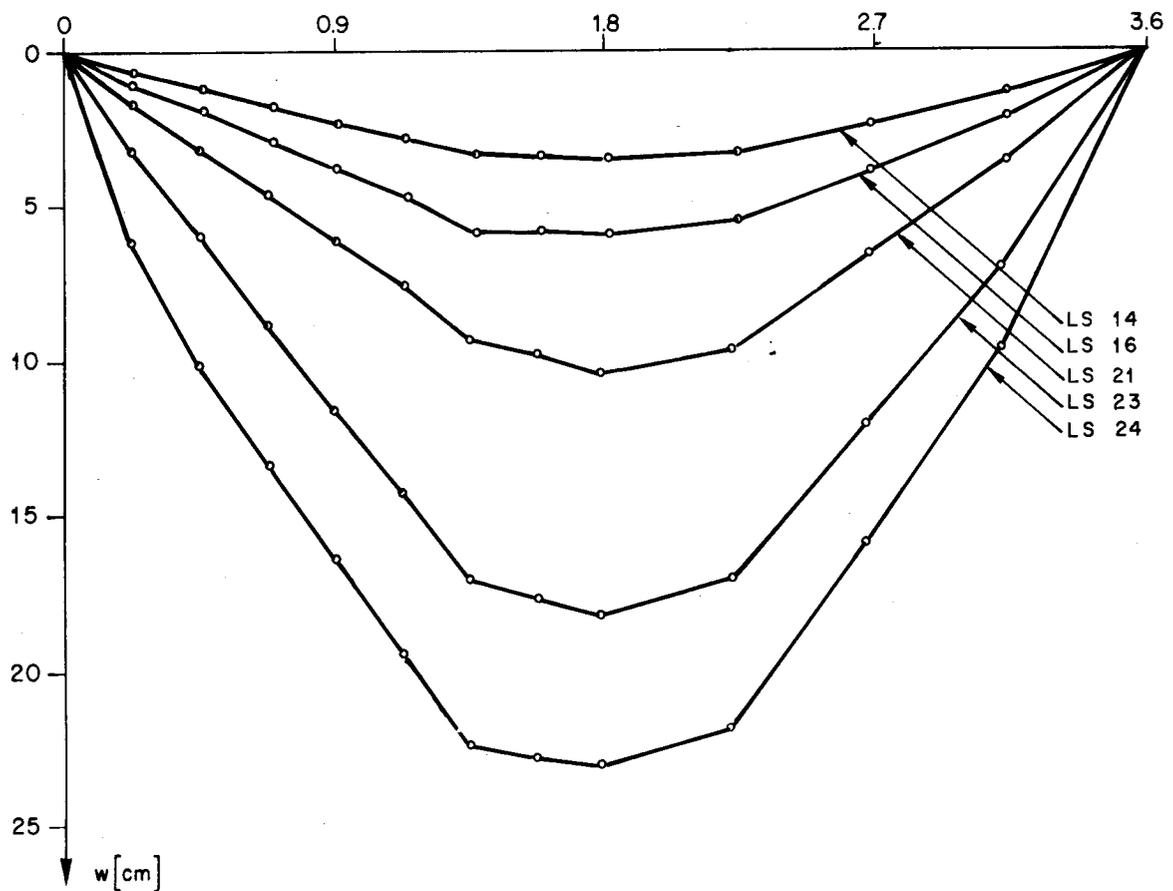
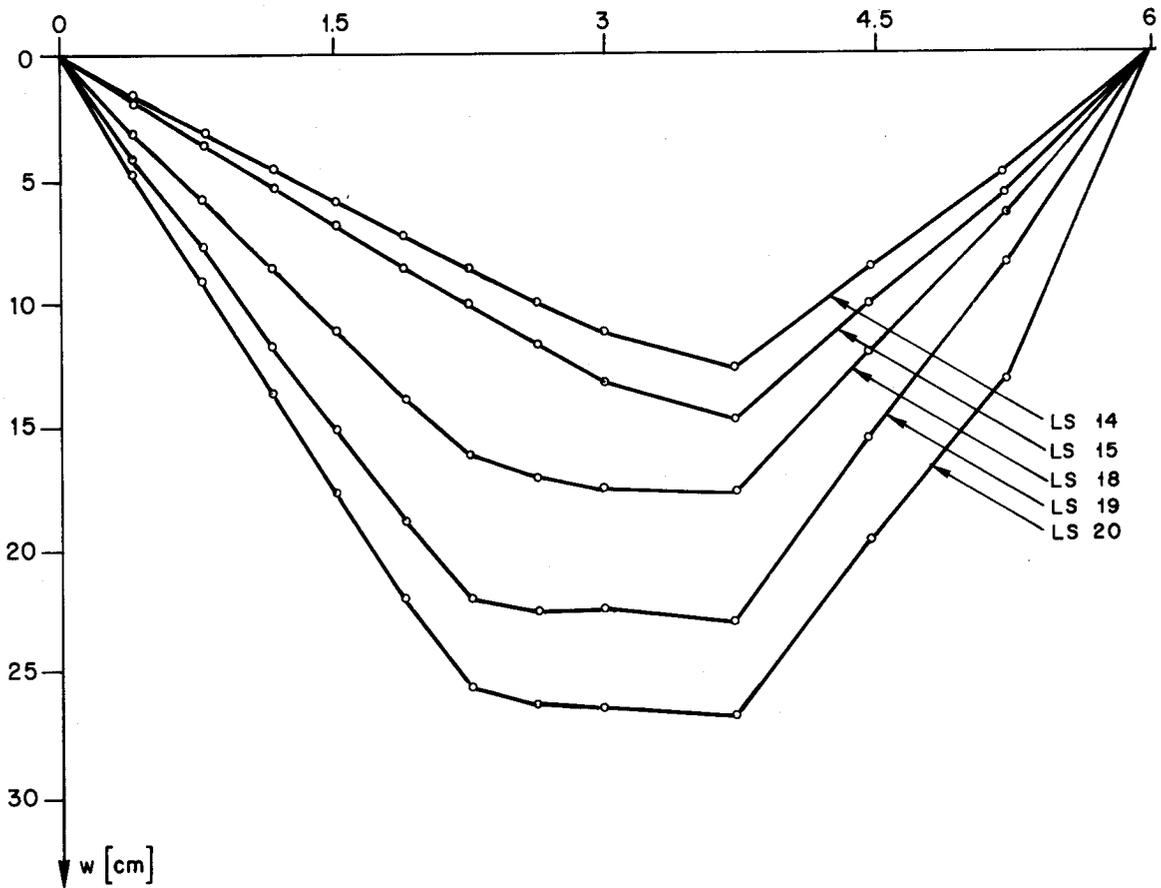
Bild 53 : Verlauf der Durchbiegungen Plattenstreifen PS 1

Bild 54 : Verlauf der Durchbiegungen Plattenstreifen PS 2

Bild 55: Verlauf der Durchbiegungen Plattenstreifen PS 3

Bild 56 : Verlauf der Durchbiegungen Plattenstreifen PS 4

Bild 57 : Verlauf der Durchbiegungen Plattenstreifen PS 5

Der Verlauf der Durchbiegungen ist für eine Auswahl von Laststufen in den Bildern 53 bis 57 für alle Versuche dargestellt. Für die Laststufen mit kleinen Durchbiegungen zeigten alle Plattenstreifen eine fast stetige Krümmung. Von einer gewissen Durchbiegung an begann sich ein Gelenk, meistens unter einem Lasteinleitungspunkt, auszubilden. Im Verlauf der weiteren Belastung ergab sich ein regelrechtes Hin- und Herpendeln zwischen zwei oder drei Rotationspunkten bis zum Bruch. Beim einfachen Balken PS 3 bildete sich gegen Schluss nur noch ein Rotationspunkt aus. Die zwischen den einzelnen Gelenken liegenden Teile verhielten sich in dieser Phase, mit Ausnahme von PS 4, fast starr. Die anfängliche Krümmung bildete sich sogar zurück. Zufolge der schlaffen Armierung blieb beim Plattenstreifen PS 4 bis zum Schluss eine gewisse Krümmung über die ganze Spannweite erhalten. Der Hauptteil der Verformung resultierte aber auch beim PS 4 aus Rotationen in einigen Gelenken.
