**Versuche über das Biege-
verhalten von vorgespannten
Platten ohne Verbund**

Bericht Nr. 7305-1, Juni 1975

Institut für Baustatik und Konstruktion
Eidgenössische Technische Hochschule Zürich

Zürich
Juni 1975

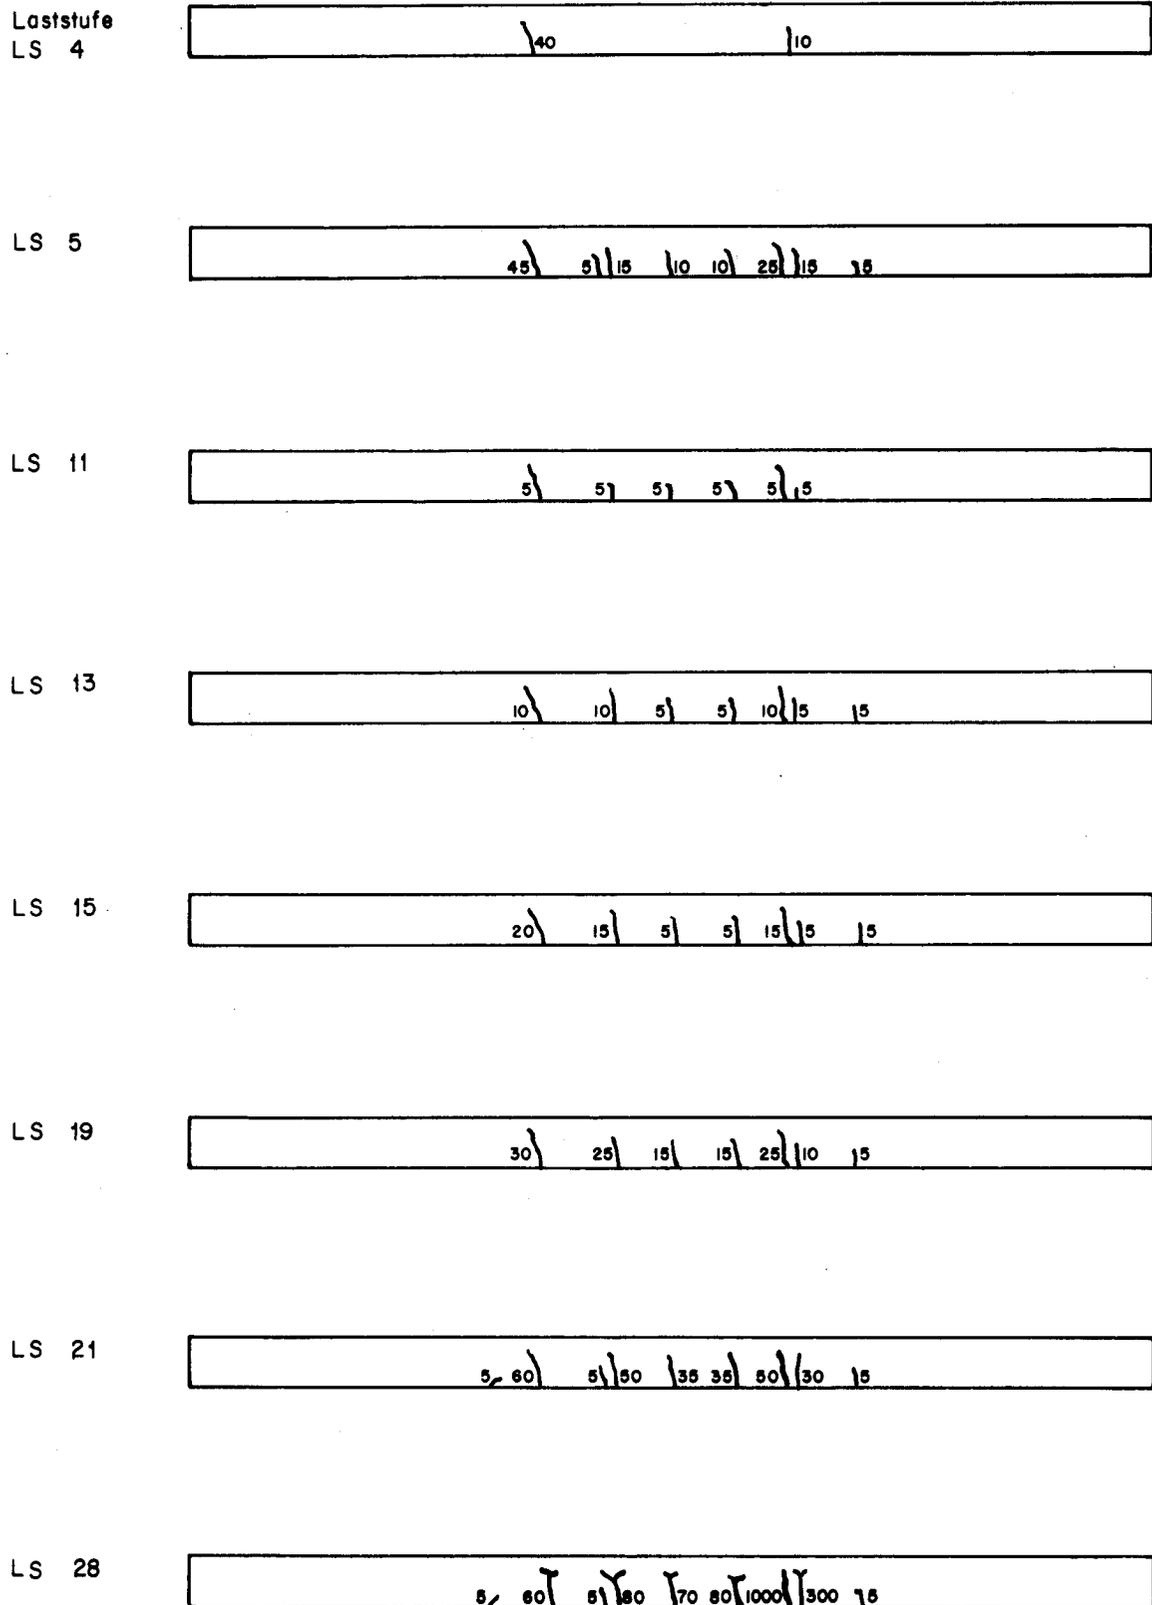
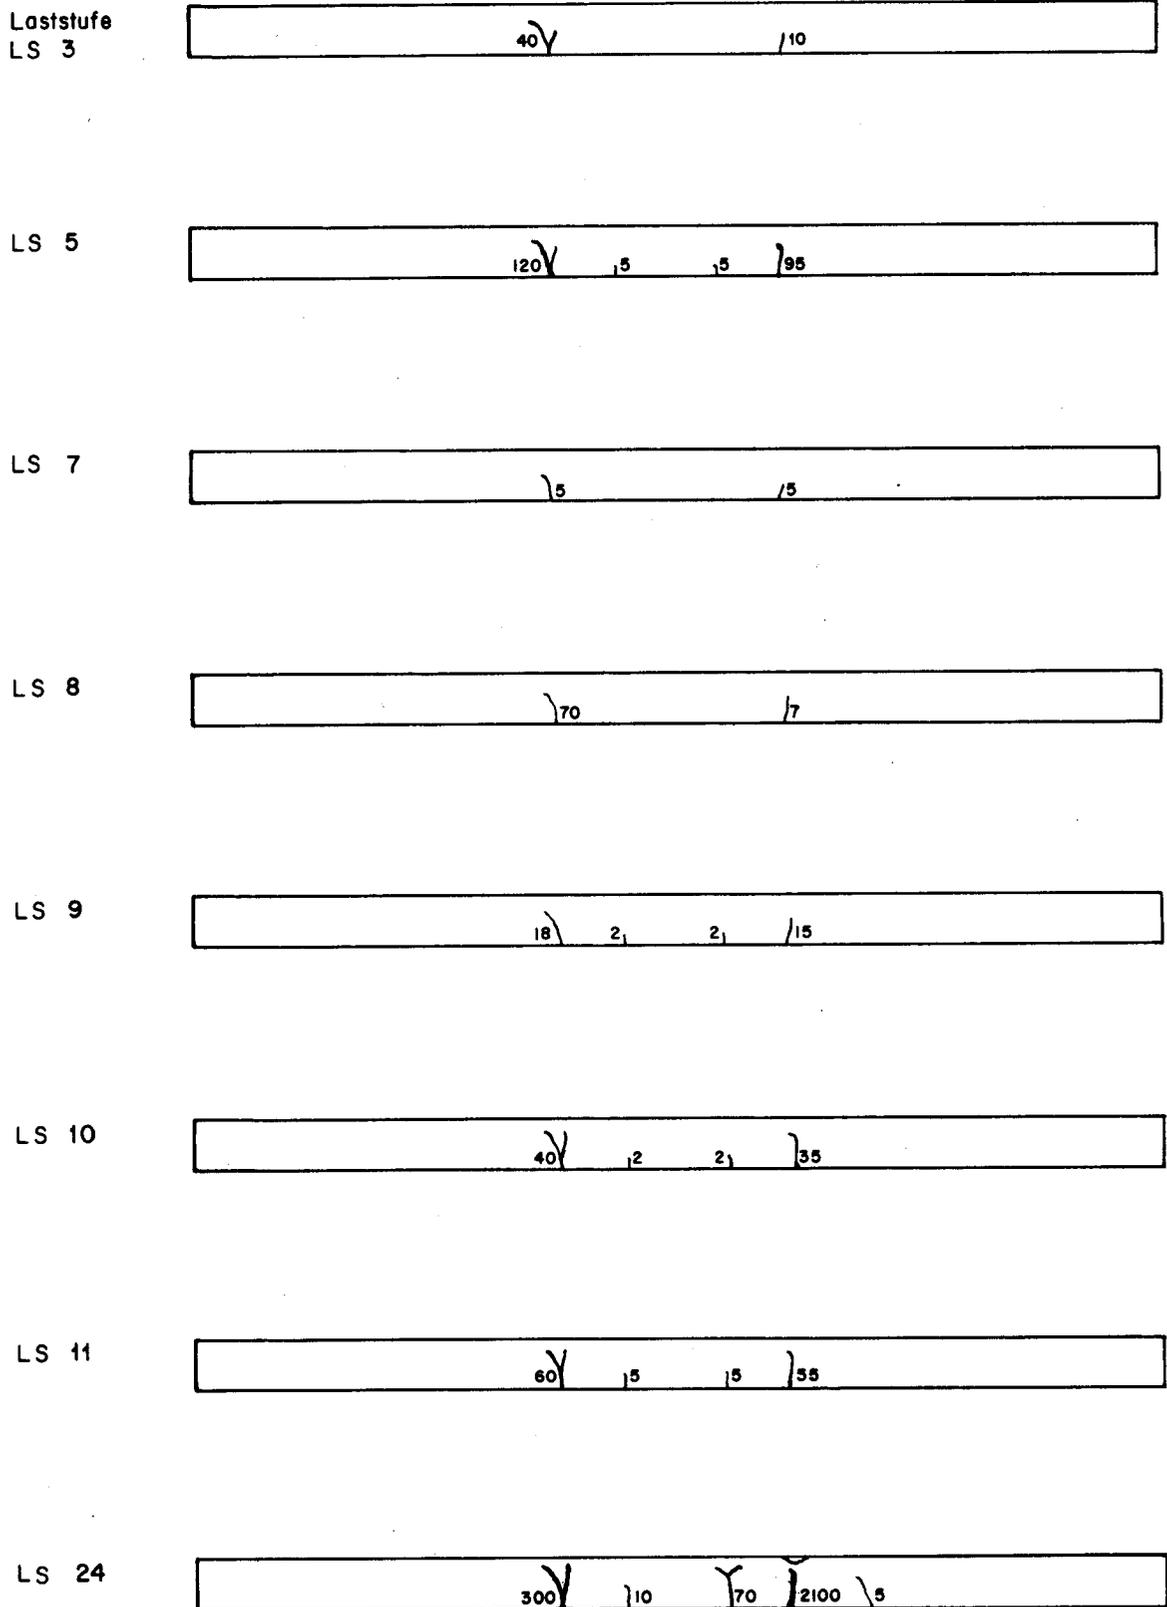
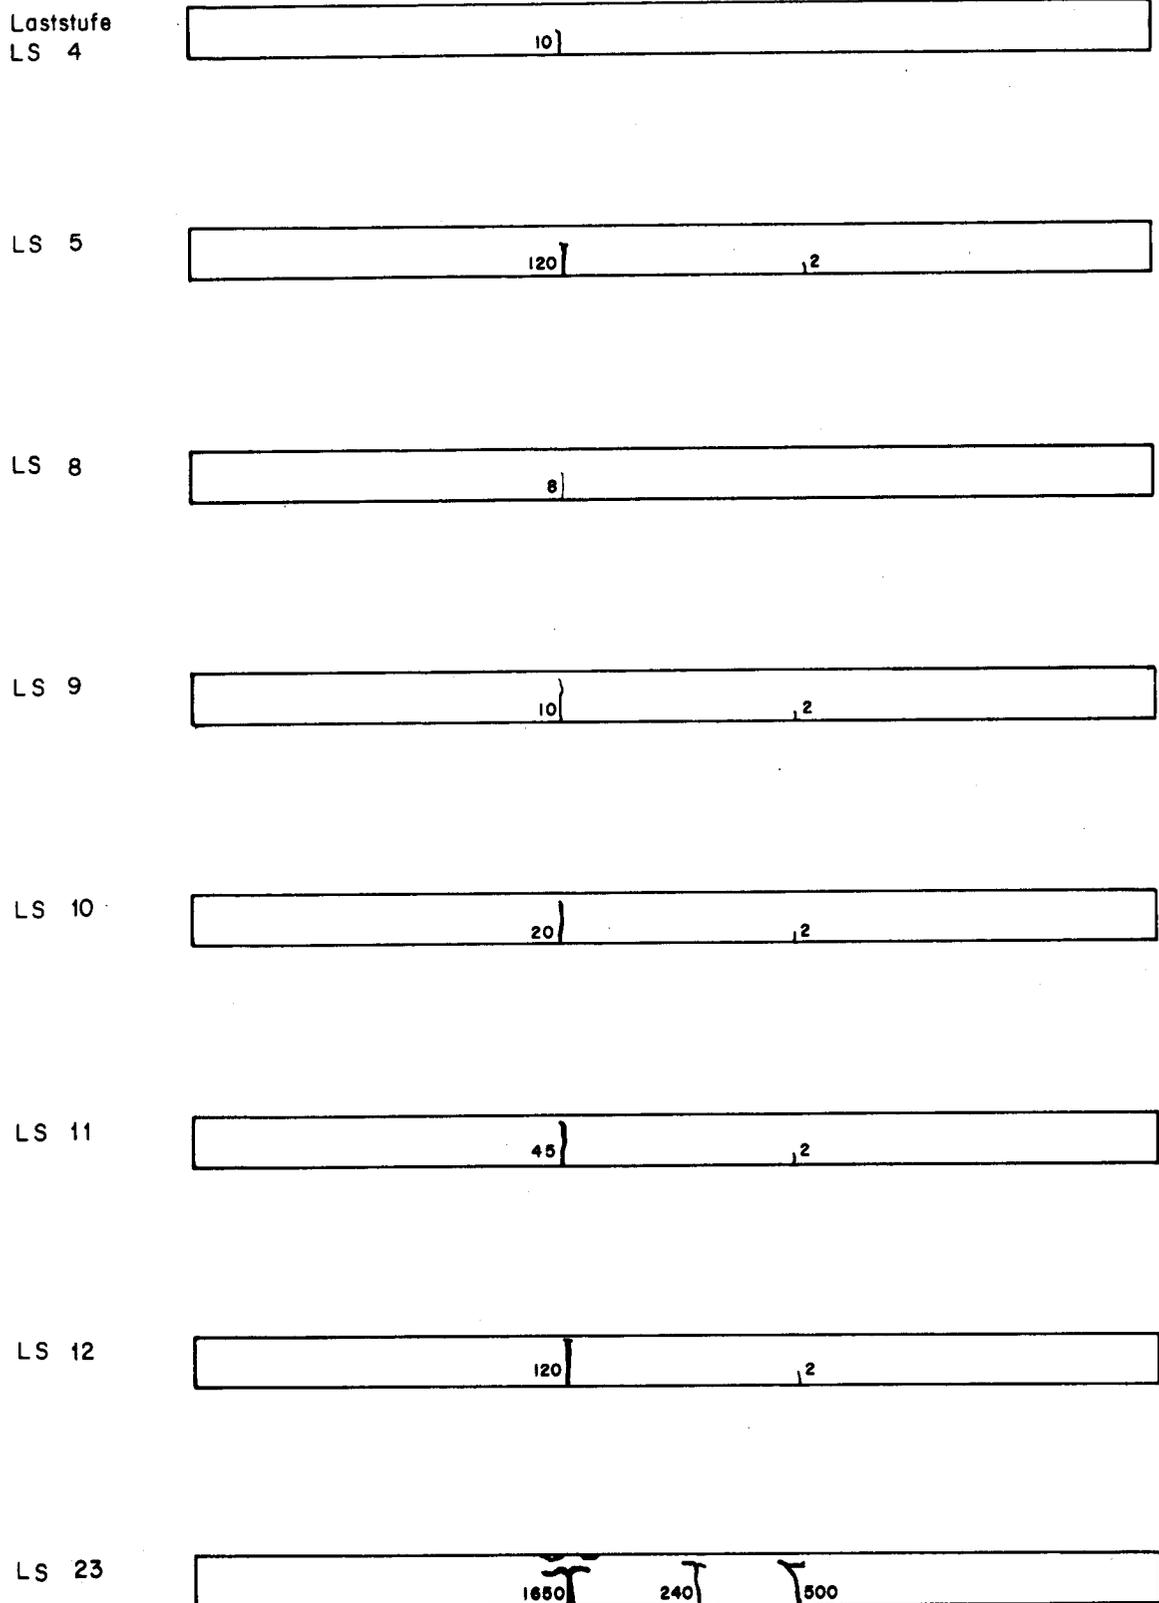
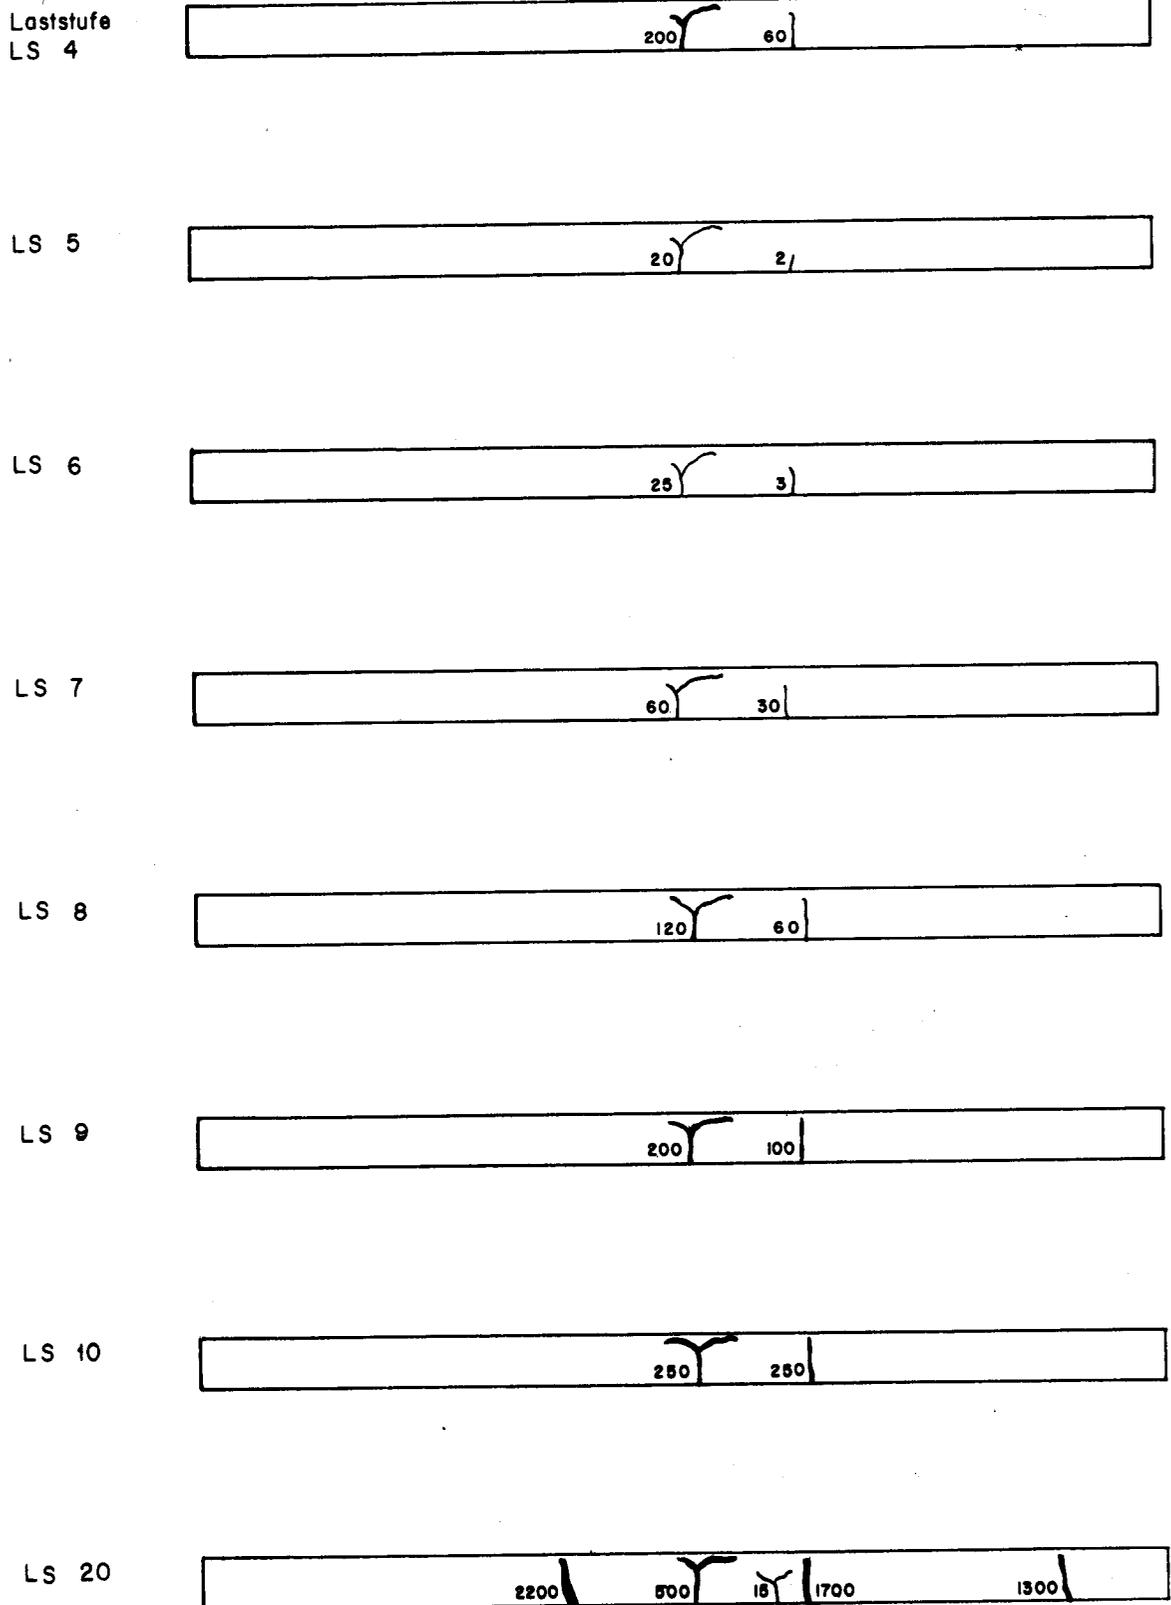
Bild 68 : Rissverlauf Plattenstreifen PS 1 (Rissweiten in 1/100 mm)

Bild 69 : Rissverlauf Plattenstreifen PS 2 (Rissweiten in 1/100 mm)

Bild 70 : Rissverlauf Plattenstreifen PS 3 (Rissweiten in 1/100 mm)

Bild 72 : Rissverlauf Plattenstreifen PS 5 (Rissweiten in 1/100 mm)

Die Rissausbildung und die Rissgrößen der fünf Versuche sind in den Bildern 68 bis 72 und 80 bis 84 dargestellt. In den Bildern 73 bis 77 sind die maximalen Rissweiten und die Belastung für kleine Durchbiegungen in Funktion der Mittendurchbiegung aufgetragen. Es sei nochmals darauf hingewiesen, dass beim Plattenstreifen PS 5 (vgl. Bild 77) beim ersten Belastungszyklus versehentlich eine zu grosse Durchbiegung aufgebracht wurde. Der maximale Riss konnte sich wegen der gegenseitigen Verschiebung der muscheligen Betonoberflächen bei der Entlastung nur noch bis auf 0.2 mm schliessen. In Bild 77 wurde zur gemessenen maximalen Rissöffnung eine strichlierte Kurve eingetragen, die bei der theoretischen Risslast unter der Annahme, dass die Betonbiegezugfestigkeit null sei, resp. der entsprechenden Durchbiegung, beginnt. In den weiteren Vergleichsbildern wurde nur mehr die korrigierte Kurve verwendet.

Vergleicht man die Anzahl Risse der verschiedenen Plattenstreifen, so sieht man, dass beim PS 1 zwei bis sieben, beim PS 2 zwei bis fünf, beim PS 3 ein bis drei, beim PS 4 zwei bis zwanzig und beim PS 5 zwei resp. erst sehr spät fünf Risse aufgetreten sind. Die Stärke der Betondruckzone, von der Risswurzel bis zur äusseren Betonschicht gemessen, betrug 2 bis 4 cm.

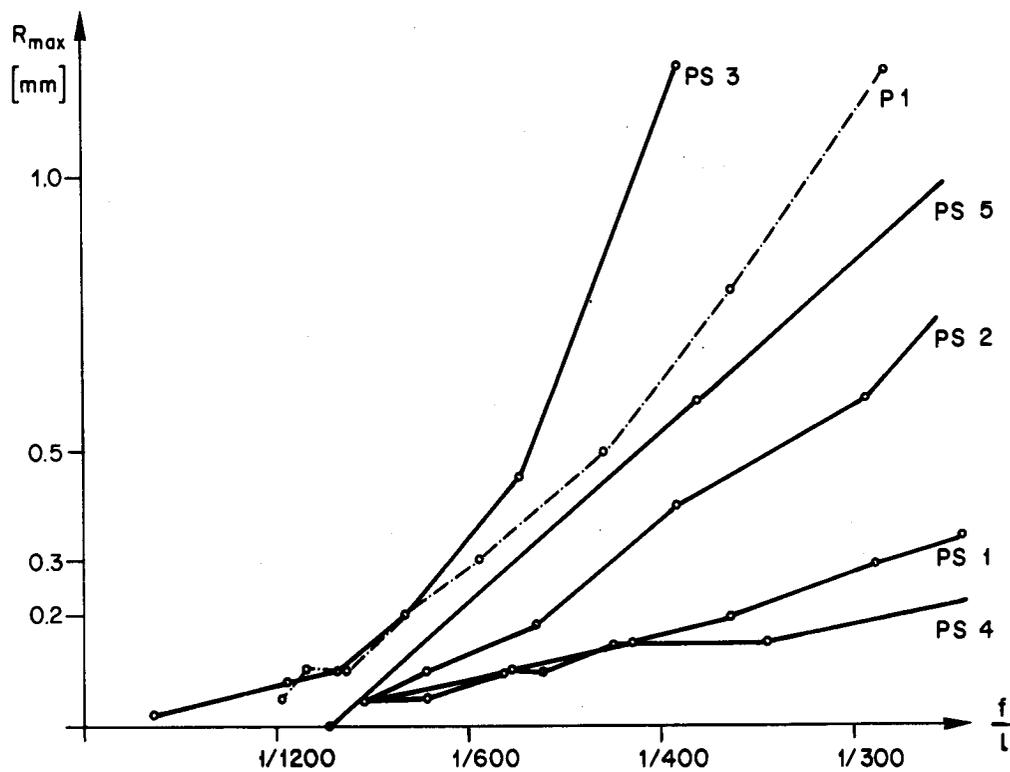
Bild 78 : Maximale Rissweiten Platte P 1 und Plattenstreifen PS 1 bis PS 5 in Funktion der Mittendurchbiegung

In Bild 78 sind die maximalen Rissweiten in Funktion der auf die Spannweite normierten Durchbiegungen aufgetragen. Diese interessante Darstellung zeigt gut den Einfluss der seitlichen Feder, der schlaffen Armierung und der Schlankheit auf das Rissverhalten. Man sieht, dass sich die Plattenstreifen PS 4 und PS 1 bezüglich Risse am besten verhielten. Die bessere seitliche Haltung beim PS 1 zeigte bei kleinen Durchbiegungen etwa die gleiche Wirkung auf das Rissverhalten wie das Zulegen einer schlaffen Armierung beim PS 4. Der als einfacher Balken gelagerte Plattenstreifen PS 3 zeigte das schlechteste Verhalten. Die Plattenstreifen PS 2 und PS 5 liegen dazwischen, wobei sich aber der PS 2 wesentlich besser verhielt.

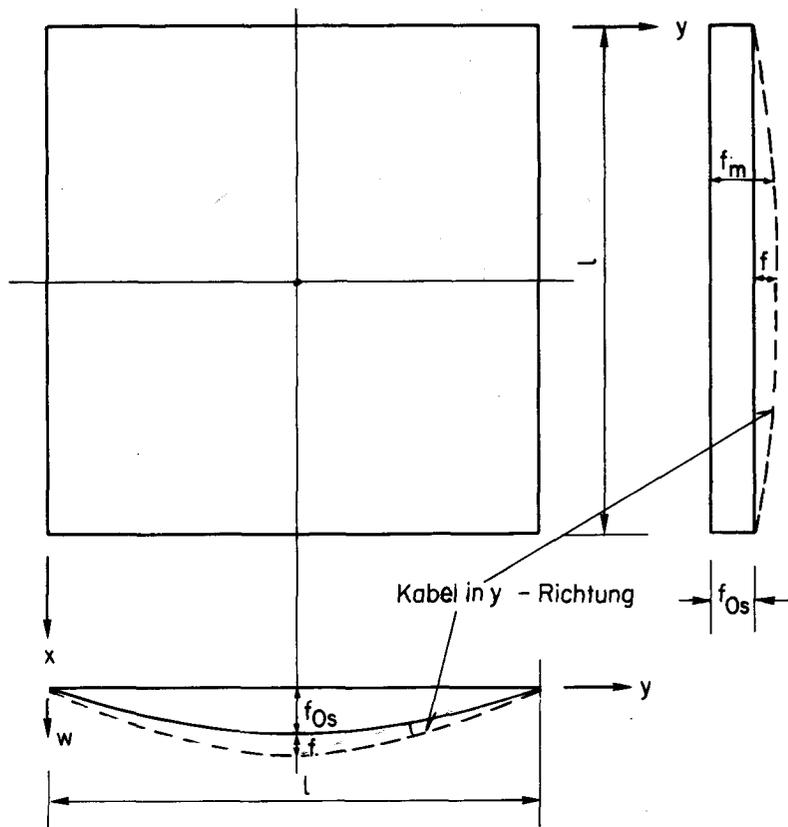
Litzen in x-Richtung: $w_k = (f_{0s} + f \cdot \sin(\pi \cdot \frac{y}{l})) \cdot \sin(\pi \cdot \frac{x}{l})$

Litzen in y-Richtung: $w_k = (f_{0s} + f \cdot \sin(\pi \cdot \frac{x}{l})) \cdot \sin(\pi \cdot \frac{y}{l})$

Bild 89 : Durchbiegungsfläche der Litzen in Platte

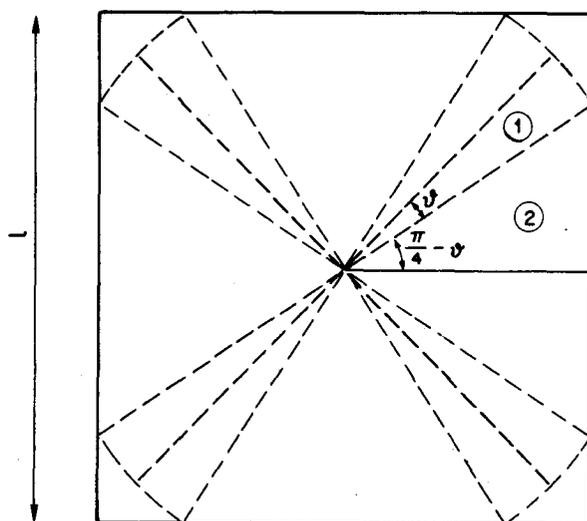
Oberer Grenzwert mit kombiniertem Linien-Fächer-Mechanismus, keine obere Armierung.

Bild 90: Bruchmechanismus

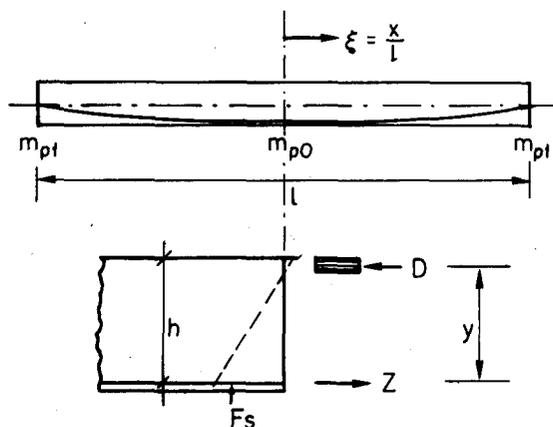
Bild 91: Plastische Momente

Mit einer Prismendruckfestigkeit von 330 kg/cm^2 berechnet sich das maximale plastische Moment zu
