Versuche an knirsch vermauertem Backsteinmauerwerk

IBK Bericht 230

*Mathias Barth, dipl. Bauing. ETH
Prof. Dr. Peter Marti*

*Institut für Baustatik und Konstruktion
Eidgenössische Technische Hochschule Zürich*

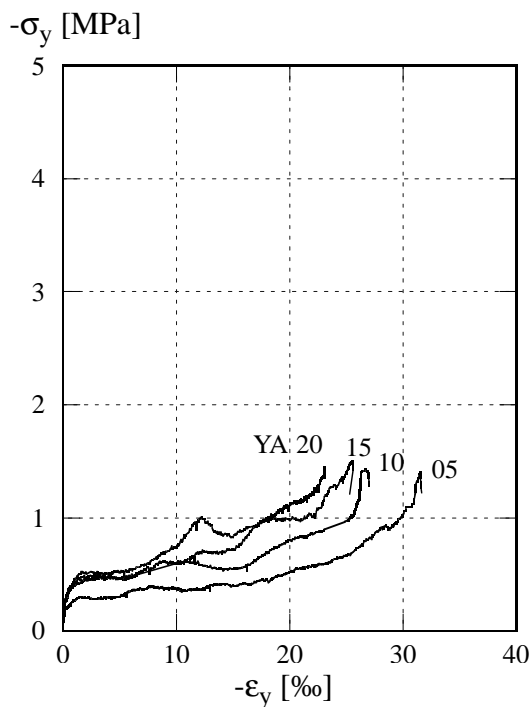
Bild 5.2 – Serie YA: (a) Spannungs-Dehnungs-Diagramme; (b) Typisches Bruchbild.

Diese Prüfkörper wiesen wegen der Ausbildung der Stossfugen mit einem Luftspalt ein charakteristisches Last - Schlupf - Verhalten auf. Mit steigender Last entwickelten sich in drei Lagerfugen über die halbe Steinhöhe Risse, was zur Ausbildung zweier übereinander liegender, durch eine Zickzack-Linie abgegrenzter Teilkörper führte. Die Teilkörper wurden in der Folge zusammengeschoben, bis die Fugen geschlossen waren. Dabei konnte die Last nur unwesentlich gesteigert werden. Nachdem der Kraftschluss in den zusammengeschobenen Stossfugen erfolgt war, wiederholte sich dieser Vorgang, bis sämtliche Stossfugen zusammengeschoben waren. Nahe der Bruchlast verhielten sich die Prüfkörper durch den Zusammenschluss aller Stossfugen viel steifer als nach dem Auftreten der ersten Risse. Der Bruch der Prüfkörper trat durch Ausknicken einzelner oder mehrerer äusserer Steinlamellen auf, siehe Bild 5.2 (b). Die Bruchverformungen waren umso grösser, je kleiner die Quervorspannung war.

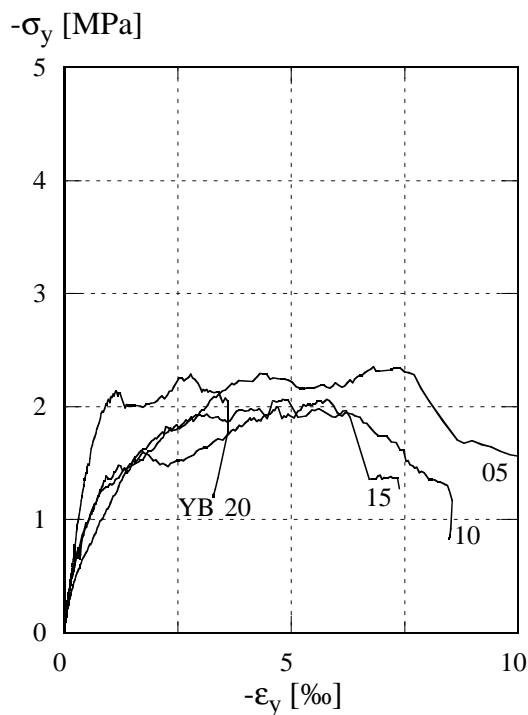
Bild 5.3 – Serie YB: (a) Spannungs-Dehnungs-Diagramme; (b) Typisches Bruchbild.

Alle Prüfkörper erreichten ungefähr dieselbe Mauerwerksfestigkeit f_y , unabhängig von der aufgetragenen Quervorspannung, siehe Bild 5.3 (a). Die Bruchdehnungen waren stark unterschiedlich, was mit der starken Abhängigkeit von der Kraftschlüssigkeit der knirschen Vermauerung der Stossfugen erklärt werden kann. Die ersten Risse entwickelten sich bei ca. 40 % der Bruchlast in den Lagerfugen. Unter weiterer Laststeigerung erfolgte bei den knirschen vermauerten Stossfugen ein Absplittern der Steinecken und ein satterer Kraftschluss. Das Erreichen der Bruchlast wurde durch die rasche Bildung von Rissen in den Stegen zwischen den inneren und äusseren Steinlamellen angekündigt und war auch akustisch wahrzunehmen. Der Bruch trat durch das Ausknicken der äusseren Steinlamellen ein, gleich wie bei den YA-Körpern, siehe Bild 5.3 (b).

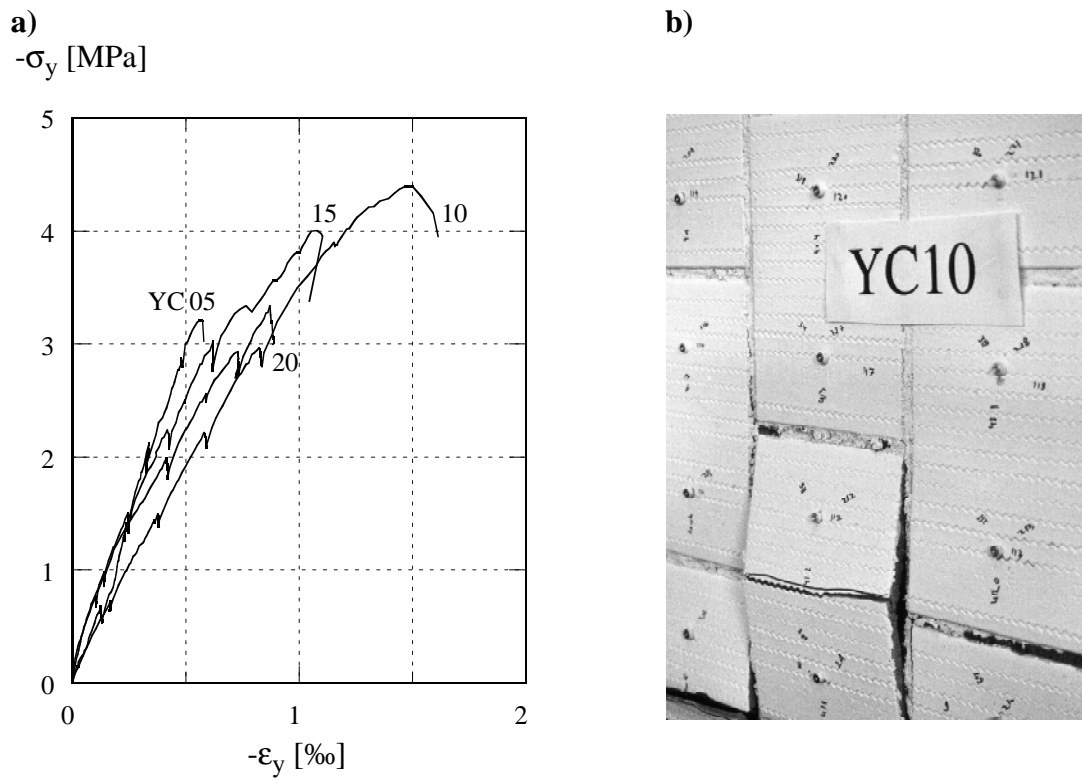
Bild 5.4 – Serie YC: (a) Spannungs-Dehnungs-Diagramme; (b) Typisches Bruchbild.

Alle Prüfkörper wiesen bis zum Bruch ein annähernd lineares Last-Verformungs-Verhalten auf, vgl. Bild 5.4 (a). Die ersten Risse traten bei allen Prüfkörpern bei ca. 70 % der Bruchlast in den Lagerfugen auf. Bei weiterer Laststeigerung bildeten sich Risse in der Wandebene in den Zwischenstegen zwischen den inneren und äusseren Steinlamellen. Der Bruch trat durch Ausknicken der äusseren Steinlamellen auf, siehe Bild 5.4 (b).

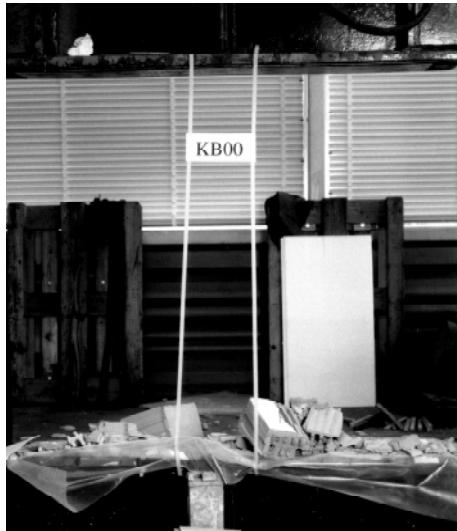
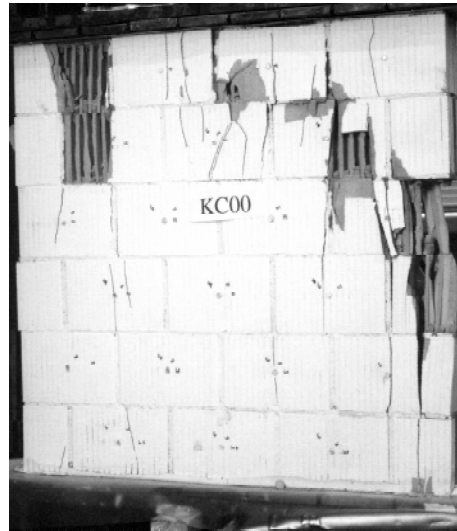
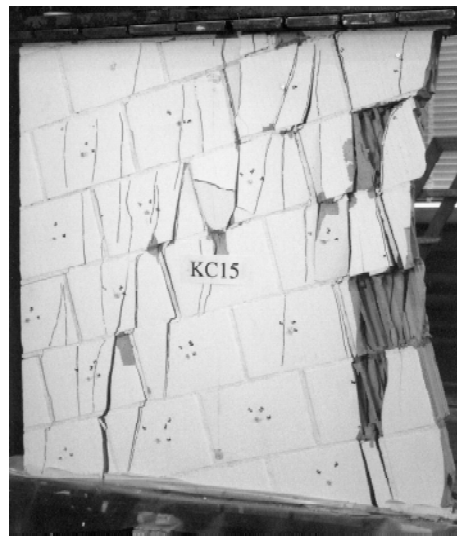
Bild 5.15 – Bruchbilder der Versuche KB/C00 bis KB/C30.

Versuch KB00: Der Versuchskörper zeigte praktisch bis zum Bruch ein lineares Last - Verformungs - Verhalten. Die ersten Risse traten bei ca. 70 % der Bruchlast auf. Die Risse verliefen vertikal und gingen von den Stossfugen aus. Bis zum Bruch bildeten sich nur wenige Risse. Der Bruch trat schlagartig ohne jegliche Vorankündigung durch Aufreißen der Steine in der Wandebene ein. Alle Steine wurden in der Mittelebene gespalten und fielen zu Boden.

Versuch KB15: Der Versuchskörper wies bis zum Bruch ein ziemlich lineares Last - Verformungs - Verhalten auf. Die ersten Risse traten bei ca. 30 % der Bruchlast auf. Die Risse verliefen mehrheitlich vertikal, von den Stossfugenden ausgehend, durch die Steine hindurch. Bei 95 % der Bruchlast begann sich in der rechten oberen Ecke entlang der Stossfugenflucht ein Bruchkeil zu entwickeln. Das Versagen konnte als 'Gleiten entlang der Stossfugenflucht' unter gleichzeitigem 'Druckversagen der Steine' charakterisiert werden.

Versuch KB30: Dieser Versuchskörper verhielt sich ausgeprägt nicht linear. Die ersten Risse traten bei 20 % der Bruchlast in den Lagerfugen auf. Sie entstanden durch den Kraftschluss der Steine in den Stossfugen. Die ersten vertikalen Risse traten bei 60 % der Bruchlast auf. Diese gingen jeweils von einer Stossfuge aus. Bei 90 bis 95 % der Bruchlast begann sich ein Gleitkeil entlang einer Stossfugenflucht auszubilden. Der Körper versagte durch 'Gleiten entlang der Stossfugenflucht'.

Versuch KC00: Der Versuchskörper wies bis zum Bruch ein praktisch lineares Last - Verformungs - Verhalten auf. Die ersten Risse traten bei 65 % der Bruchlast auf. Sie waren über den gesamten Körper verteilt und vertikal. Der Bruch trat durch sukzessives Aufreißen der Steine in der Wandebene und anschliessendes Ausknicken der äusseren Steinlamellen von zwei Steinlagen ein.

Versuch KC15: Auch dieser Versuchskörper wies bis zum Bruch ein praktisch lineares Last - Verformungs - Verhalten auf. Die ersten Risse traten bei 65 % der Bruchlast auf und waren 75 bis 80 ° zur Horizontalen geneigt. Bei 70 % der Bruchlast begannen sich Risse auch parallel zur Stossfugenrichtung auszubreiten. In der Folge entwickelte sich in der rechten oberen Ecke ein Gleitkeil entlang der Stossfugenflucht, und der Bruch erfolgte durch kombiniertes 'Gleitversagen in der Stossfugenflucht' und 'Druckversagen der Steine' neben dem Gleitkeil.

Versuch KC30: Die ersten Risse traten bei 75 % der Bruchlast ein und verliefen in vertikaler Richtung. Die Risse begannen bei den Stossfugen und setzten sich durch die Steine hindurch fort. Bei der weiteren Laststeigerung begannen sich die Risse auch in den Lagerfugen bis zur nächsten Stossfuge zu entwickeln. Der Bruch wurde durch 'Gleiten entlang der Stossfugenflucht' in der rechten oberen Ecke eingeleitet. Anders als bei den Versuchen KB15 und KC15 wurde nicht ein eindeutiger Gleitkeil gebildet.

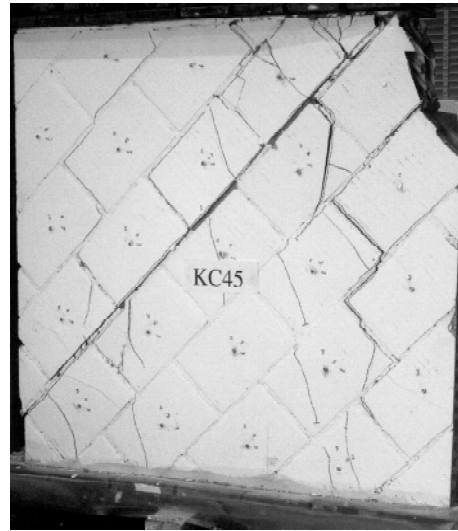
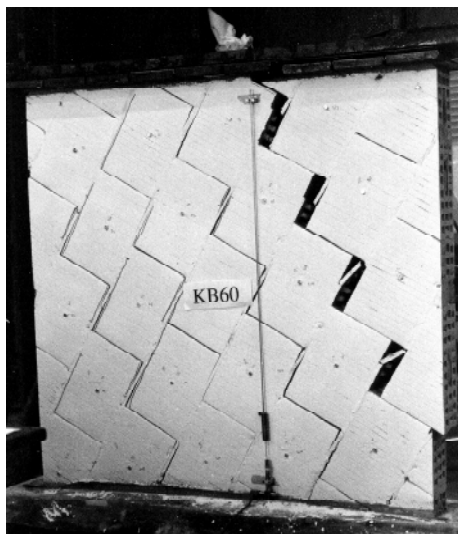
Bild 5.16 – Bruchbilder der Versuche KB/C45 bis KB/C90.

Versuch KB45: Wie Körper KB30 zeigte auch dieser Versuchskörper ein ausgeprägt nicht lineares Last - Verformungs - Verhalten. Die ersten Risse erschienen bei 30 % der Bruchlast in den Lagerfugen. Die Steine wurden bei dieser ersten Rissbildung in Lagerfugenrichtung zusammengeschieben, bis sie einen kraftschlüssigen Kontakt hatten. Das Rissbild bei 80 % der Bruchlast zeigte einen treppenförmigen, über die gesamte Wandhöhe verlaufenden Riss. Der Bruch trat durch eine Kombination von 'Versagen entlang der Lagerfugen' und 'Gleiten entlang der Stossfugenflucht' ein.

Versuch KB60: Dieser Versuchskörper versagte durch das Überschreiten der Zugfestigkeit zwischen Mörtel und Stein in der Lagerfuge. Mit dem Eintreten der ersten Risse trat der Bruch ein. Es entstanden treppenförmige 'Säulen', welche aufeinander abglitten.

Versuch KC45: Die ersten Risse traten bei 50 % der Bruchlast entlang einer Lagerfuge auf. Die weiteren Risse verliefen vertikal und in Stossfugenrichtung. Ab 85 % der Bruchlast trat 'Gleiten entlang der Lagerfuge' auf. Der Bruch trat durch eine Kombination von 'Gleiten entlang der Lagerfuge' und 'Gleiten entlang der Stossfugenflucht' ein.

Versuch KC60: Der Versuchskörper wies ein ausgeprägt nicht lineares Last - Verformungs - Verhalten auf. Die ersten Risse wurden bei 40 % der Bruchlast entlang von Lagerfugen beobachtet. Bei 70 % der Bruchlast war eine Lagerfuge auf ihrer gesamten Länge gerissen, und die Verformungen konzentrierten sich in dieser Lagerfuge. Der Bruch trat durch 'Gleiten entlang der Lagerfuge' ein, wobei die äusseren Steinlamellen der Steine unterhalb der Gleitebene wegbrachen.

Versuch KC90: Die ersten Risse traten bei 40 % der Bruchlast in den Lagerfugen auf. Danach flachte die Last - Verformungs - Kurve ab und nahm einen nicht linearen Verlauf an. Der Bruch trat durch Ausknicken der äusseren Steinlamellen ein.

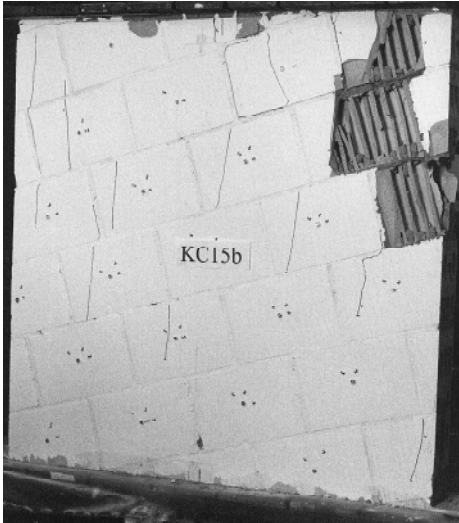
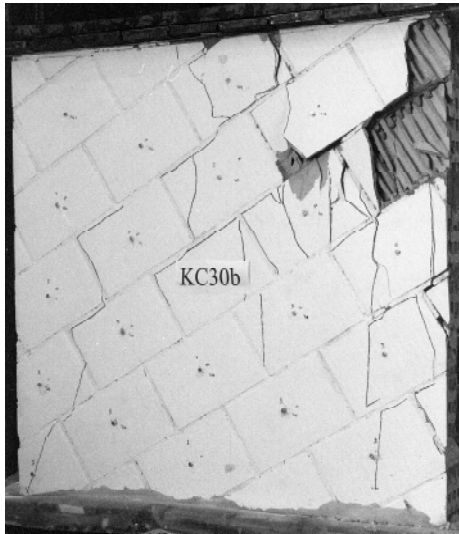
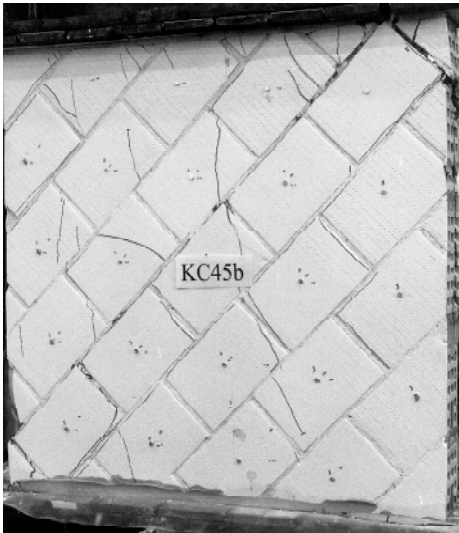
Bild 5.17 – Bruchbilder der Versuche KB/C15b bis KB/C45b

Versuch KB15b: Der Versuchskörper wies bis zum Bruch ein praktisch lineares Last - Verformungs - Verhalten auf. Die ersten Risse bildeten sich bei 50 % der Bruchlast. Sie verliefen ungefähr in vertikaler Richtung und begannen an den Stossfugenden. Infolge der Lagerfugenbewehrung waren die Risse im Bruchzustand über den gesamten Versuchskörper verteilt. Der Bruch trat durch 'Gleiten entlang der Stossfugenflucht' ein. Die Bruchlast wurde im Vergleich zum Versuch KB15 um 25 % gesteigert.

Versuch KB30b: Der Versuchskörper zeigte bis ca. 50 % der Bruchlast ein lineares Last - Verformungs - Verhalten. Die ersten Risse traten bei 10 % der Bruchlast infolge Zugversagens einer Lagerfuge auf. In der Folge entwickelten sich treppenförmig über die Wandhöhe verlaufende Risse. Ab 60 % der Bruchlast entstanden weitere Risse, die sich von den Stossfugen aus vertikal durch die Steine fortsetzten. Die Risse waren über die gesamte Wand verteilt. Der Bruch zeigte ein recht duktilen Verhalten und trat durch 'Gleiten entlang der Stossfugenflucht' ein, wobei die Lagerfugenbewehrung einen Verdübelungseffekt bewirkte. Im Vergleich zum Versuch KB30 wurde die Bruchlast um 24 % gesteigert.

Versuch KB45b: Dieser Versuch zeigte bis zum Bruch ein ausgeprägt nicht lineares Last - Verformungs - Verhalten. Die ersten Risse bildeten sich bei 20 % der Bruchlast infolge Zugversagens einer Lagerfuge auf der rechten Seite. Ab 40 % der Bruchlast konnten auch auf der linken Seite Risse in den Lagerfugen festgestellt werden. Bei weiter steigender Belastung ergab sich in zwei Lagerfugen über die gesamte Körperbreite ein duktilen Gleitversagen. Im Vergleich zum Versuch KB45 wurden weniger vertikale, durch die Steine verlaufende Risse beobachtet, die Bruchlast jedoch um 50 % gesteigert.

Versuch KC15b: Die ersten Risse traten bei 60 % der Bruchlast auf und verliefen vertikal. Wegen der Präsenz der Lagerfugenbewehrung entstand bei weiterer Belastung ein mehr oder weniger homogenes Rissbild mit kleinen Rissbreiten. Der recht duktile Bruch wurde durch Ausknicken der äusseren Steinlamellen eingeleitet. Im Vergleich zum unbewehrten Versuchskörper KC15 ergab sich eine Steigerung der Bruchlast von 12 %.

Versuch KC30b: Die ersten Risse traten bei 50 % der Bruchlast auf. Sie verliefen in vertikaler Richtung durch die Steine und teilweise, in der rechten oberen Ecke, in Lagerfugenrichtung. Bei weiterer Laststeigerung ergaben sich Risse in den Verbindungsstegen zwischen der äussersten und der anschliessenden inneren, durchgehenden Steinlamelle. Der Bruch trat schliesslich durch 'Gleiten entlang der Stossfugenflucht' ein. In der rechten oberen Ecke fielen beim Bruch einzelne Steinlamellen weg. Infolge der Lagerfugenbewehrung waren die Risse im Bruchzustand gleichmässiger verteilt als beim unbewehrten Versuchskörper KC30, und die Bruchlast lag um 9 % höher.

Versuch KC45b: Die ersten Risse traten bei 60 % der Bruchlast in der rechten oberen Ecke auf. Infolge Laststeigerung bildeten sich weitere Risse, welche jeweils durch einen Stein vertikal bis zur nächsten Stossfuge und anschliessend dieser entlang verliefen. Ab 90 % der Bruchlast verliefen die Risse von den Steinen ausgehend vertikal und anschliessend entlang den Lagerfugen. Der Bruch trat durch 'Gleiten entlang der Lagerfugen' ein, und die Bruchlast lag im Vergleich zum unbewehrten Versuchskörper KC45 um 26 % höher.

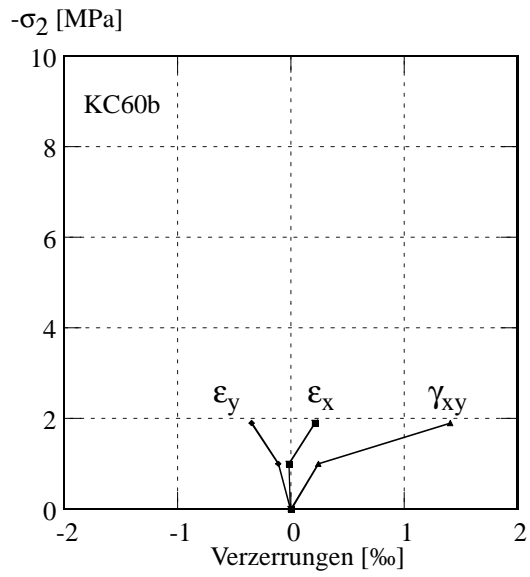
Bild 5.18 – Versuch KC60b: (a) Verzerrungskomponenten; (b) Bruchbild.

Versuch KC60b: Bei 40 % der Bruchlast bildeten sich die ersten Risse entlang einer Lagerfuge in der linken oberen Ecke. Bei der weiteren Laststeigerung bildeten sich Risse, welche vertikal durch die Steine und anschliessend in der Lagerfugenrichtung verliefen. Das Rissbild im Bruchzustand war einigermaßen homogen über den gesamten Versuchskörper. Im Bruchzustand wurde der Versuchskörper in der Mitte über die gesamte Höhe aufgespalten. Der Bruch trat durch 'Gleiten entlang der Lagerfugen' ein. Im Vergleich zum unbewehrten Prüfkörper KC60 wurde die Bruchlast um lediglich 4 % erhöht.

Bild 5.7 zeigt den Zusammenhang der Hauptspannungen σ_2 und der zugehörigen mittleren Dehnungen ε_ξ in vertikaler Richtung. Entsprechende Verläufe der Verzerrungskomponenten ε_x , ε_y und γ_{xy} sind in den Bildern 5.8 bis 5.10 sowie 5.18 (a) dargestellt. Die Entwicklung der mittleren Hauptdehnungen und deren Richtungen ist in den Bildern 5.11 bis 5.14 festgehalten. Die Bruchbilder kann man den Bildern 5.15 bis 5.17 sowie 5.18 (b) entnehmen.
