Brandversuche an Holzmodulwänden

IBK Bericht 238

Mario Fontana
Andrea Frangi
Claudio Fetz

Institut für Baustatik und Konstruktion
Eidgenössische Technische Hochschule Zürich

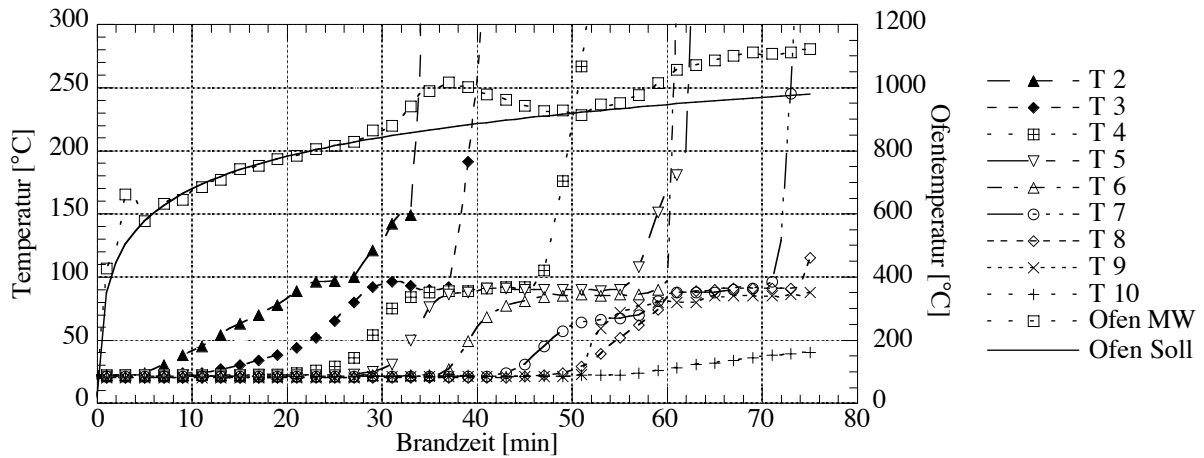
Abbildung 7 Temperaturen der Thermoelemente der Gruppe A (oben rechts)

Mit den Thermoelementen der Gruppe D wurde die Temperatur in den mittleren Holzpfosten gemessen. Zudem wurde ein Thermoelement T35 an der Oberkante der Modulfuge montiert, um die Gastemperatur in dieser Fuge zu ermitteln. Die Ofentemperatur wurde mit 8 Thermoelementen ermittelt. Die Abbildungen 7, 8, 9 und 10 zeigen den Temperaturverlauf der Thermoelemente der Gruppen A, B, C und D. Alle Temperaturmessergebnisse sind tabellarisch im Anhang C dargestellt.

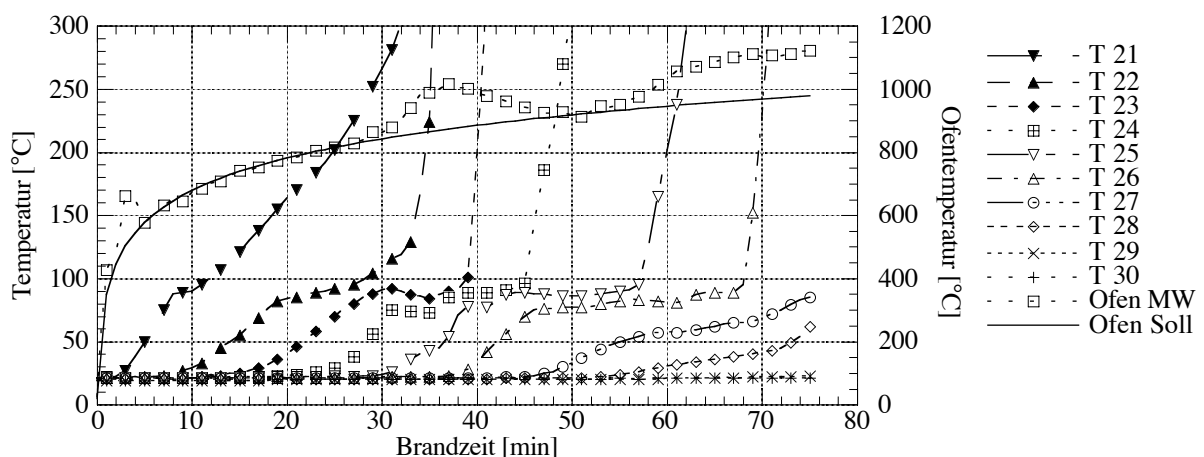
Abbildung 9 Temperaturen der Thermoelemente der Gruppe C (unten links)

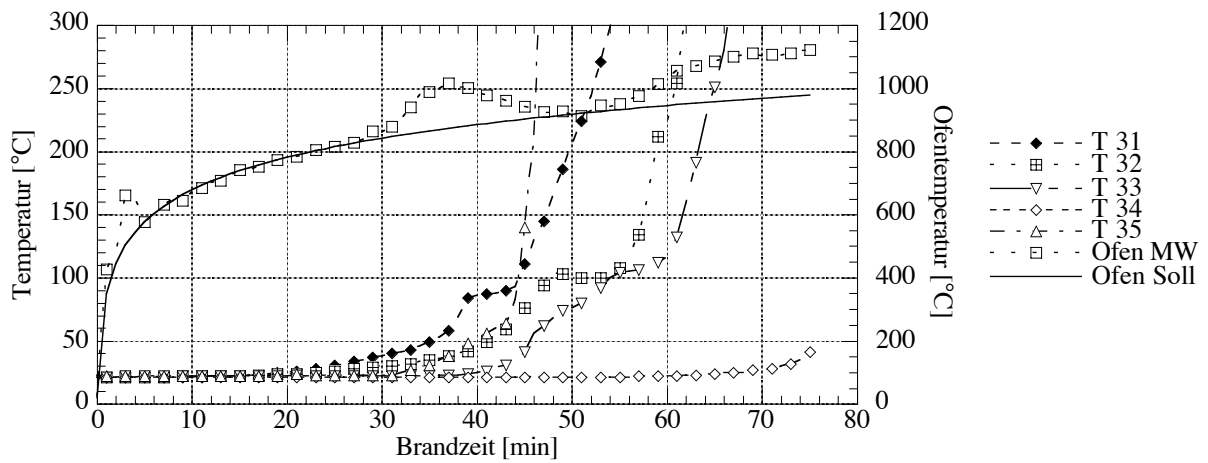
Abbildung 10 Temperaturen der Thermoelemente T35 (Fuge oben) und der Gruppe D (Holzpfosten Mitte)

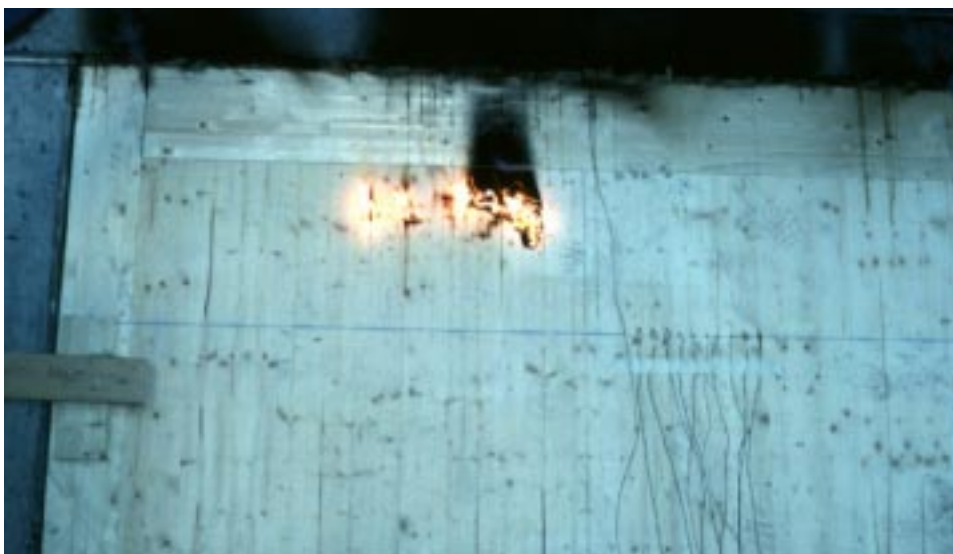
Abbildung 12 Durchbrand durch die Wand 1 nach 76 Minuten

Die im Protokoll erwähnten Bilder sind im Anhang D dargestellt. Die Abbildung 12 zeigt den Durchbrand durch die Wand 1 nach 76 Minuten.

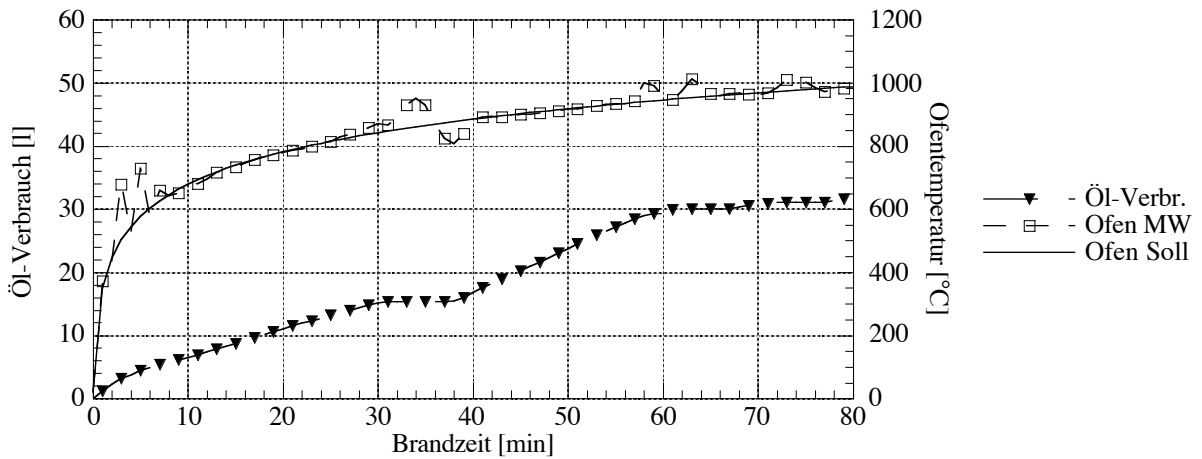
Abbildung 20 Heizölverbrauch während des Brandversuches

Der Heizölverbrauch, der erforderlich war, um im Ofen die Temperaturen der ISO-Normbrandkurve gewährleisten zu können, ist in Abbildung 20 dargestellt. Der gesamte Heizölverbrauch von Minute 0 bis Minute 80 beträgt 31,8 l, der Heizölverbrauch für die erste halbe Stunde 15,1 l.

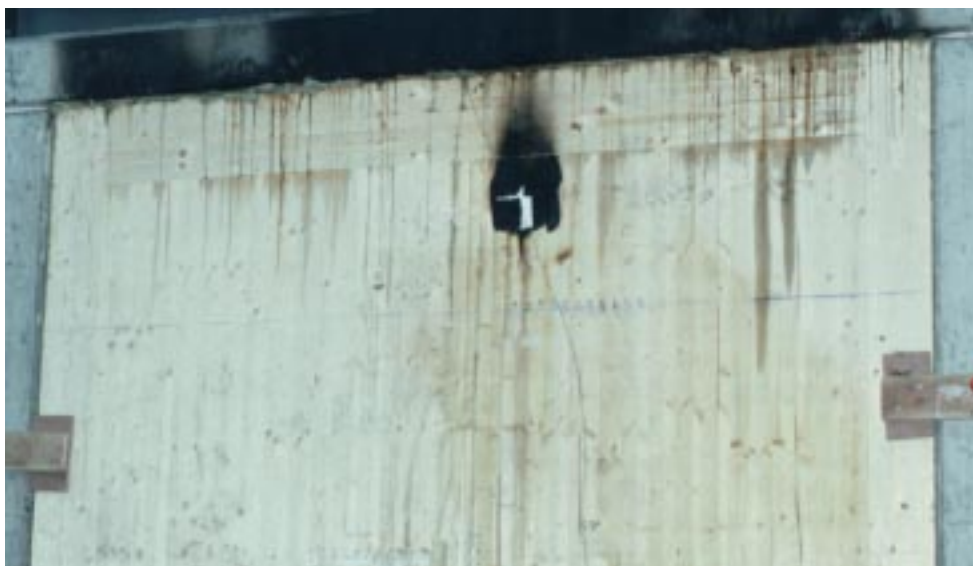
Abbildung 21 Durchbrand durch die Wand 2 nach 80 Minuten

Die im Protokoll erwähnten Bilder sind im Anhang D dargestellt. Abbildung 21 zeigt den Durchbrand durch die Wand 2 nach 80 Minuten.

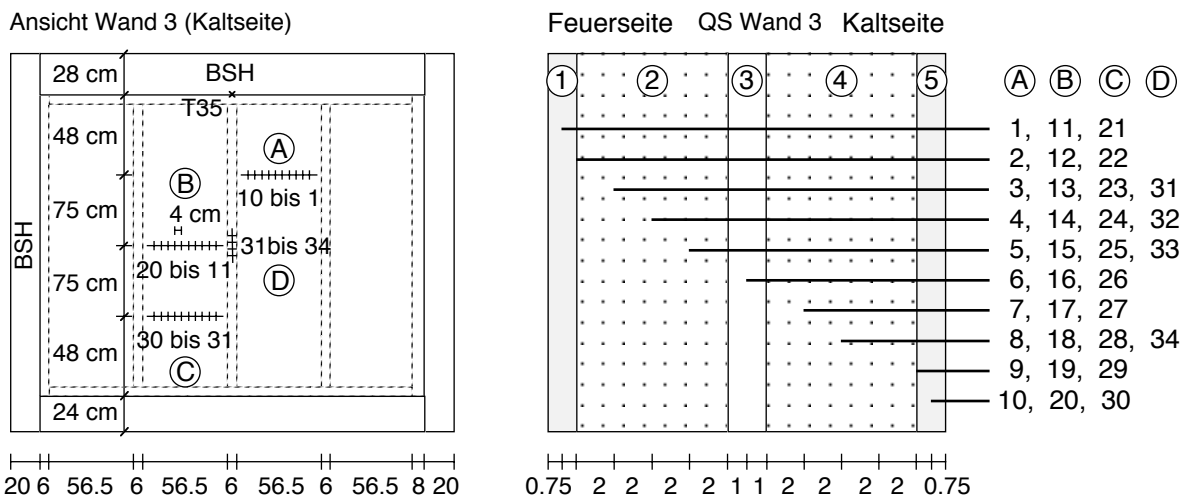
Abbildung 23 Lage und Tiefe der Thermoelemente (Masse in cm)

Die Abbildung 23 zeigt die Lage und die Tiefe aller Thermoelemente.

Mit den Thermoelementen der Gruppe D wurde die Temperatur in den mittleren Holzpfosten gemessen. Zudem wurde ein Thermoelement T35 an der Oberkante der Modulfuge montiert, um die Gastemperatur in dieser Fuge zu ermitteln. Die Abbildungen 24, 25, 26 und 27 zeigen den Temperaturverlauf der Thermoelemente der Gruppen A, B, C und D. Alle Temperaturmessergebnisse sind tabellarisch im Anhang C dargestellt.

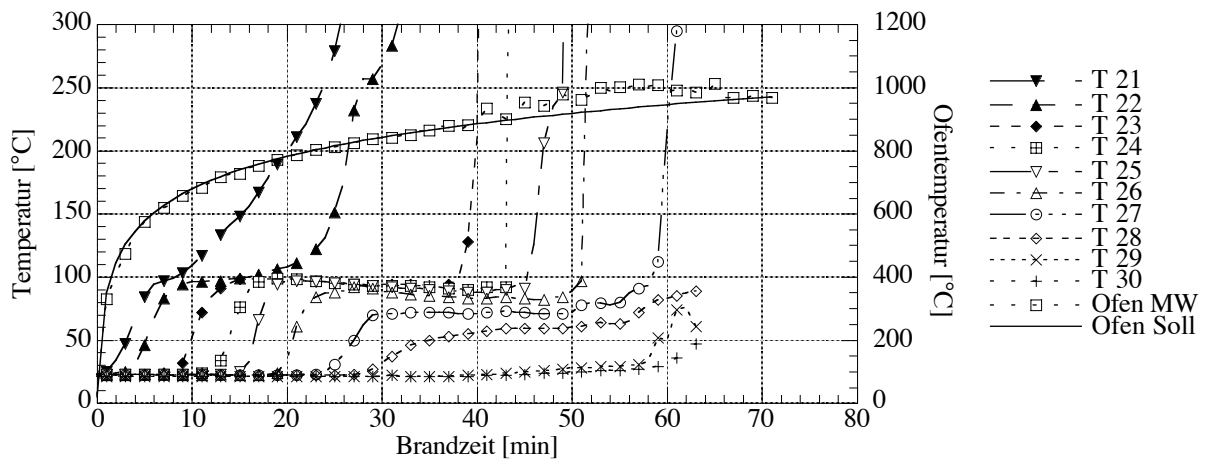
Abbildung 26 Temperaturen der Thermoelemente der Gruppe C (unten links)

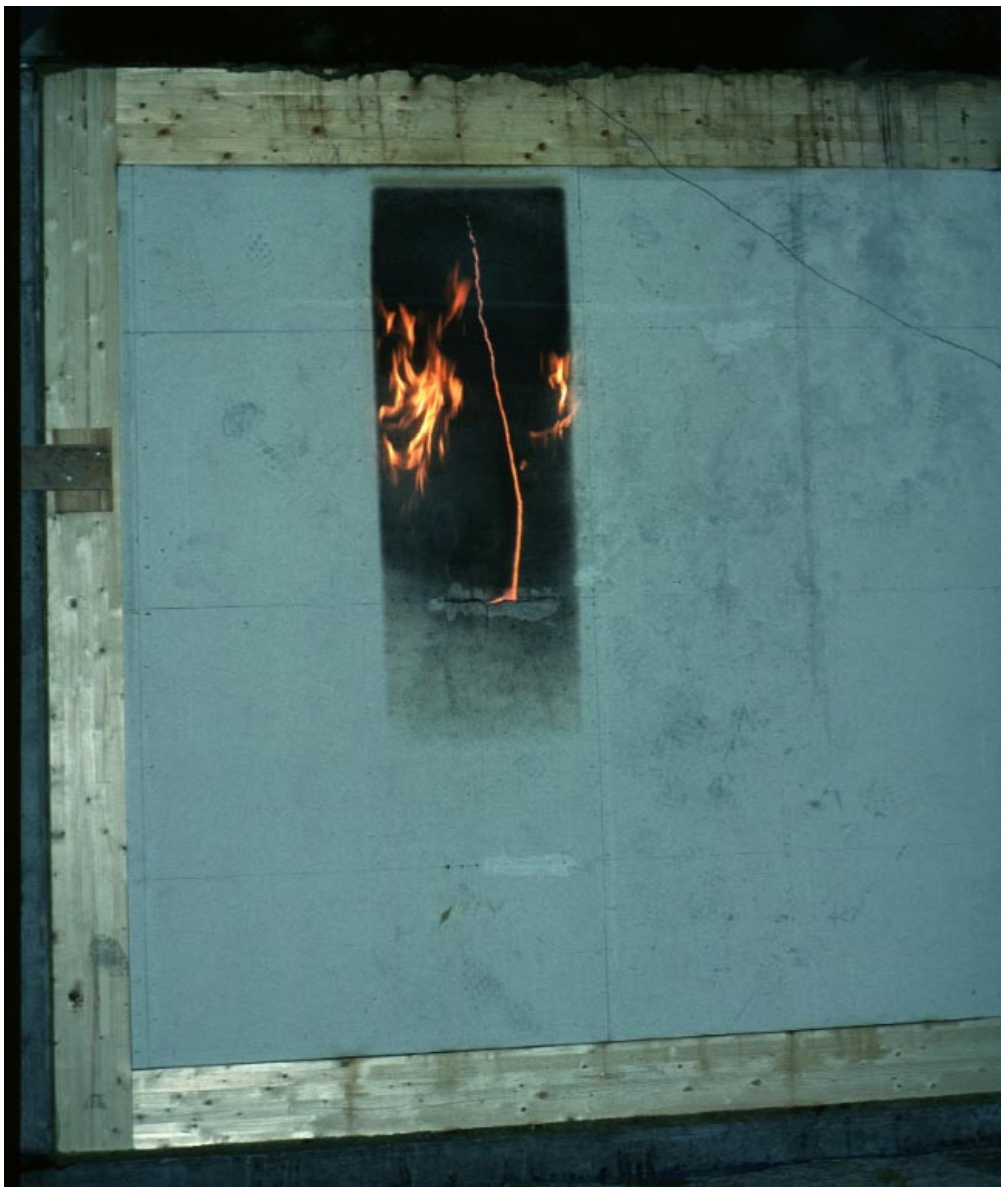
Abbildung 29 Durchbrand durch die Wand 3 nach 71 Minuten

Die im Protokoll erwähnten Bilder sind im Anhang D dargestellt. Die Abbildung 29 zeigt den Durchbrand durch die Wand 3 nach 71 Minuten.

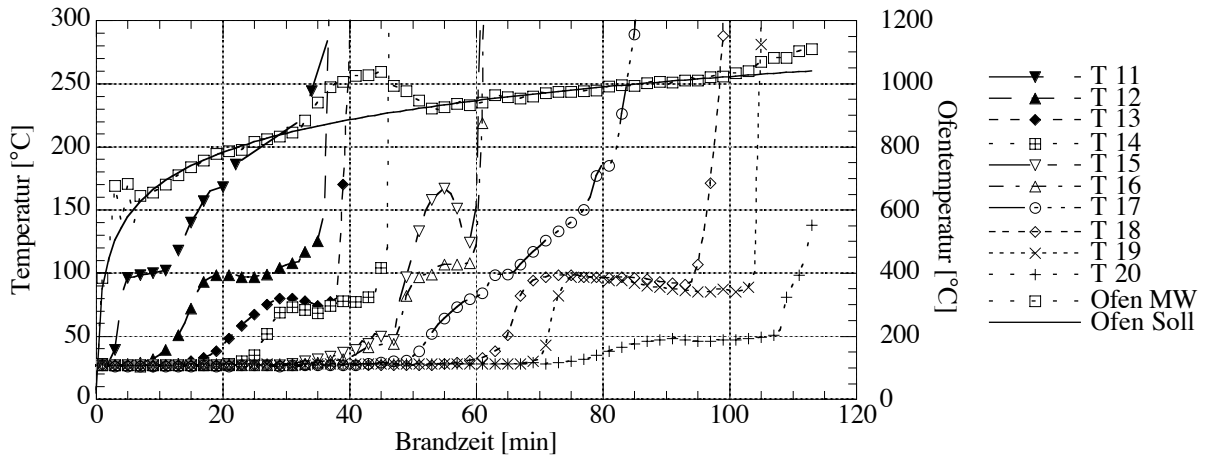
Abbildung 33 Temperaturen der Thermoelemente der Gruppe B (Mitte links)

Mit den Thermoelementen der Gruppe D wurde die Temperatur in den mittleren Holzpfosten gemessen. Zudem wurde ein Thermoelement T35 an der Oberkante der Modulfuge montiert, um die Gastemperatur in dieser Fuge zu ermitteln. Die Abbildungen 32, 33, 34 und 35 zeigen den Temperaturverlauf der Thermoelemente der Gruppen A, B, C und D. Alle Temperaturmessergebnisse sind tabellarisch im Anhang C dargestellt.

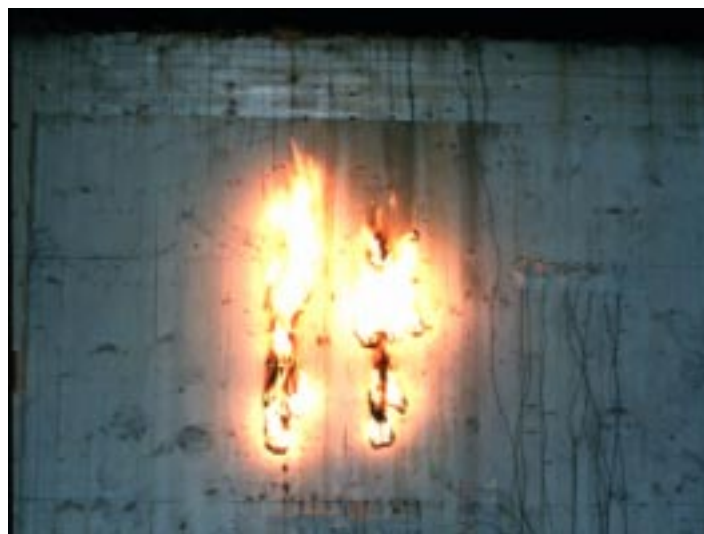
Abbildung 37 Durchbrand durch die Wand 4 nach 113 Minuten

Die im Protokoll erwähnten Bilder sind im Anhang 4 dargestellt. Die Abbildung 37 zeigt den Durchbrand durch die Wand D nach 113 Minuten.

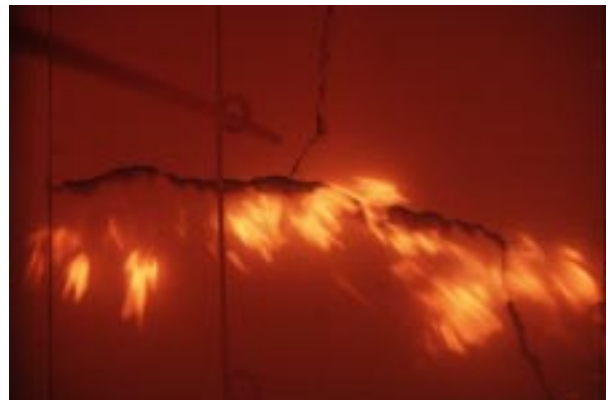
Abbildung D60 Foto Nr. 5 nach 27 Min.:
2. Riss in Fermacellplatte (1)
ganz rechts

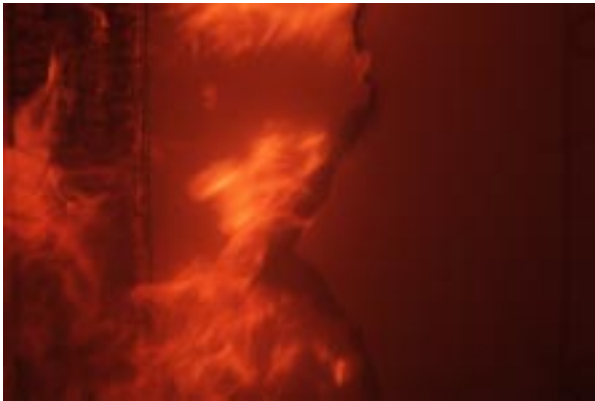
Abbildung D61 Foto Nr. 6 nach 28 Min.:
1. Riss in Fermacellplatte (1)
ganz links

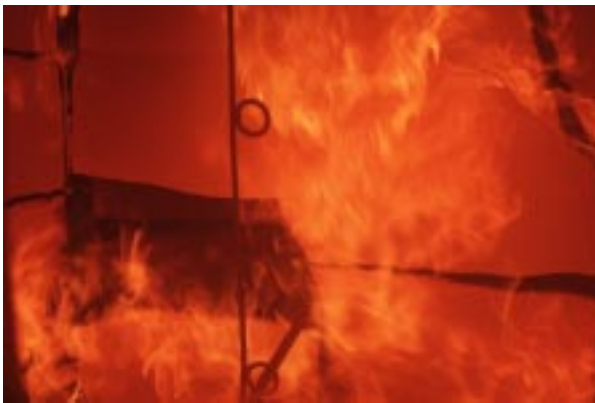
Abbildung D63 Foto Nr. 8 nach 40 Min.:
Stücke Fermacellplatte (1)
rechts fallen ab

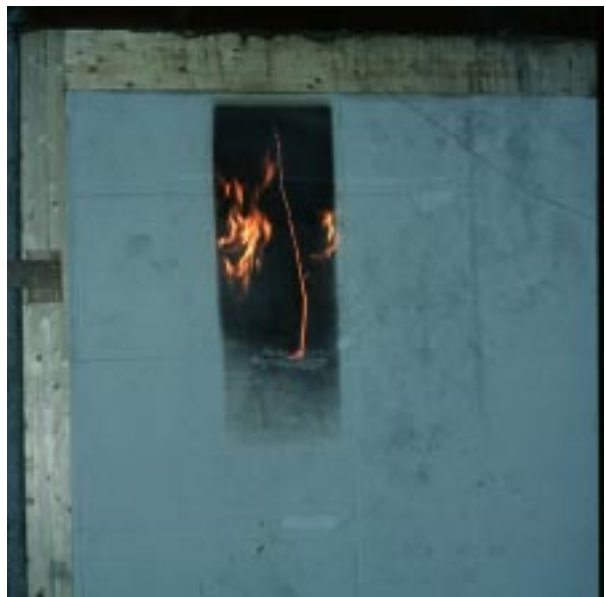
Abbildung D72 Foto Nr. 17 nach 71 Min.:
Durchbrand durch Fermacell-
platte (5)

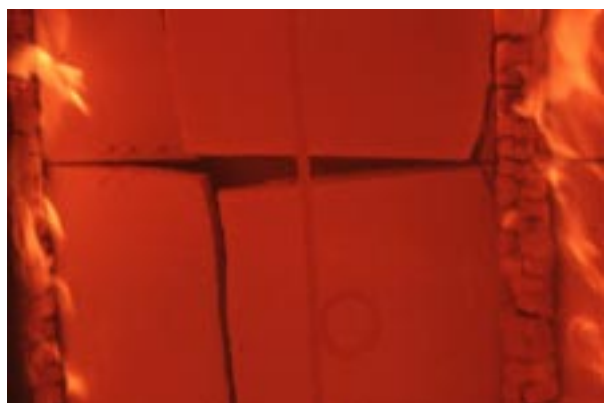
Abbildung D96 Foto Nr. 16 nach 67 Min.:
Fermacellplatte (3) öffnet sich

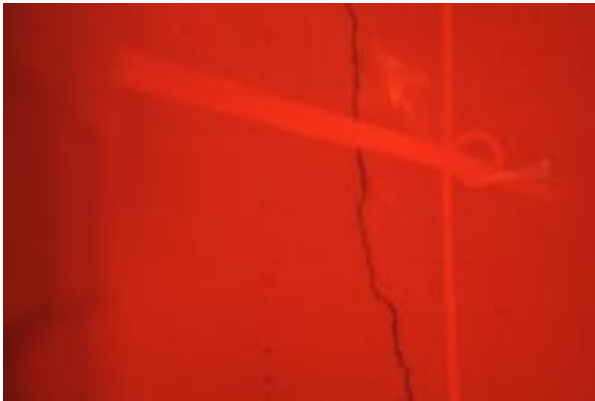
Abbildung D99 Foto Nr. 20 nach 80 Min.:
Riss in Fermacellplatte (5)
oben Mitte links

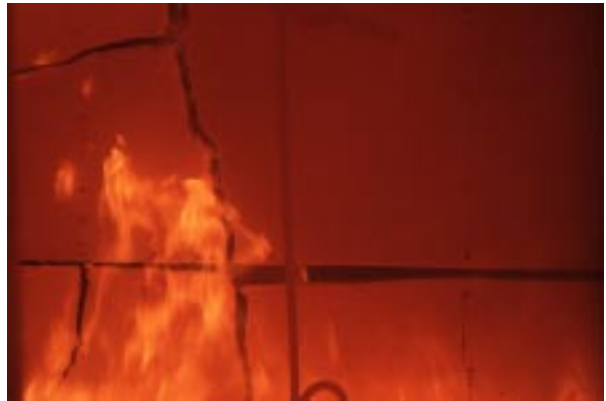
Abbildung D100 Foto Nr. 21 nach 92 Min.:
Viele Risse in Fermacellplatte
(5)

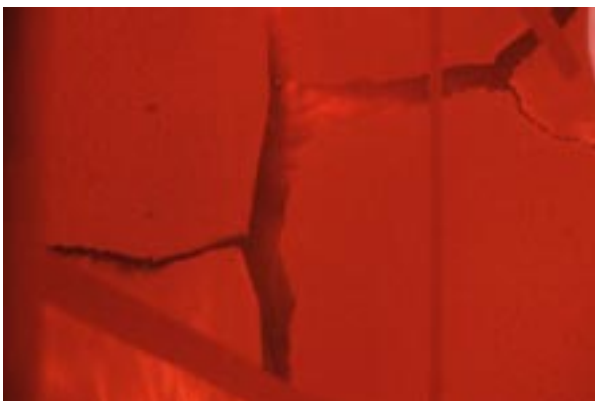
Abbildung D101 Foto Nr. 22 nach 92 Min.:
Viele Risse in Fermacellplatte
(5)

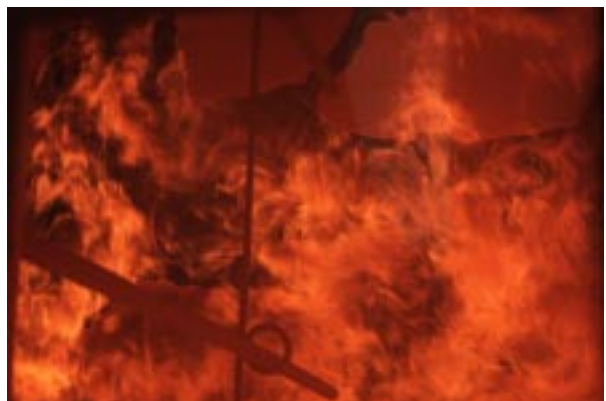
Abbildung D102 Foto Nr. 23 nach 102 Min.:
Pavathermplatte (6) Mitte
rechts abgefallen

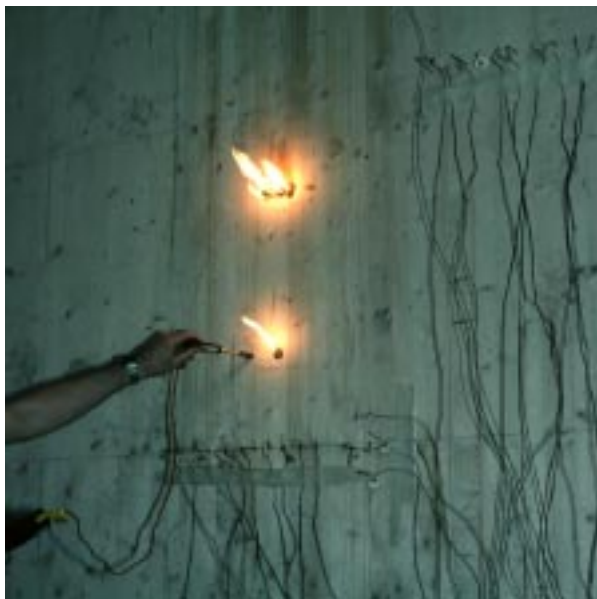
Abbildung D105 Foto Nr. 26 nach 113 Min.:
Durchbrand durch
Dreischichtplatte (7)

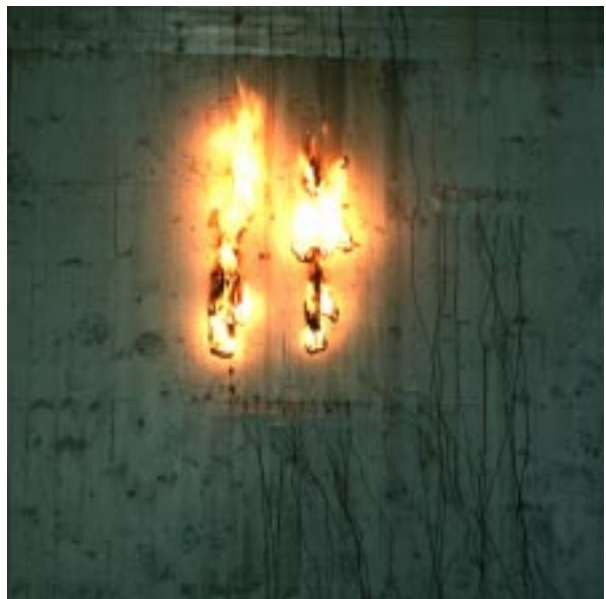
Abbildung D106 Foto Nr. 27 nach 113 Min.:
Durchbrand durch
Dreischichtplatte (7)
